Töö nr 140HK19

# KURISOO MÕISA PARGI HOOLDUSKAVA 2020-2029

## Mälestis:

| Nimi: | Kurisoo mõisa park |

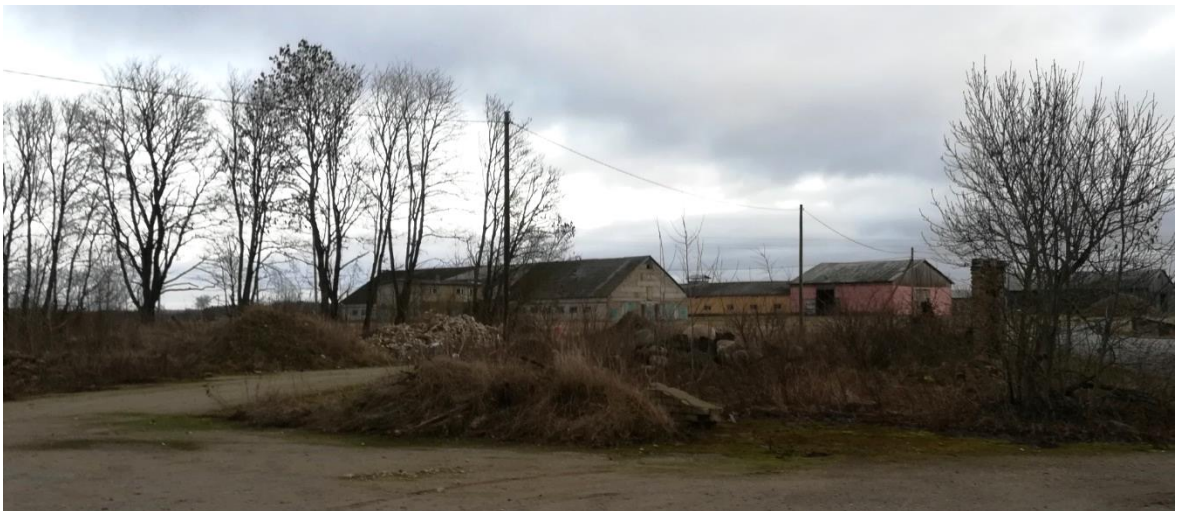
**Foto 4.** Kurisoo mõisa pargi kõige idapoolsemas servas paiknenud ajalooliste hoonete varemete lammutamisest järele jäänud rusud. 2020. Foto: Toomas Pöld

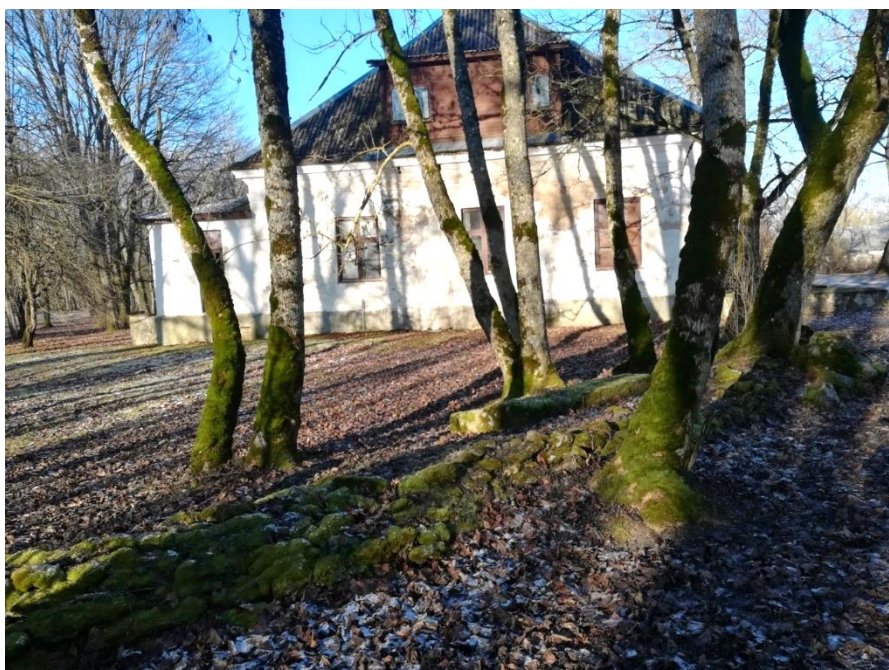
**Foto 7.** Tänapäevane foto Kurisu tänava ääres piirdemüürist järele jäänud varemetest. 2020. Foto: Toomas Pöld

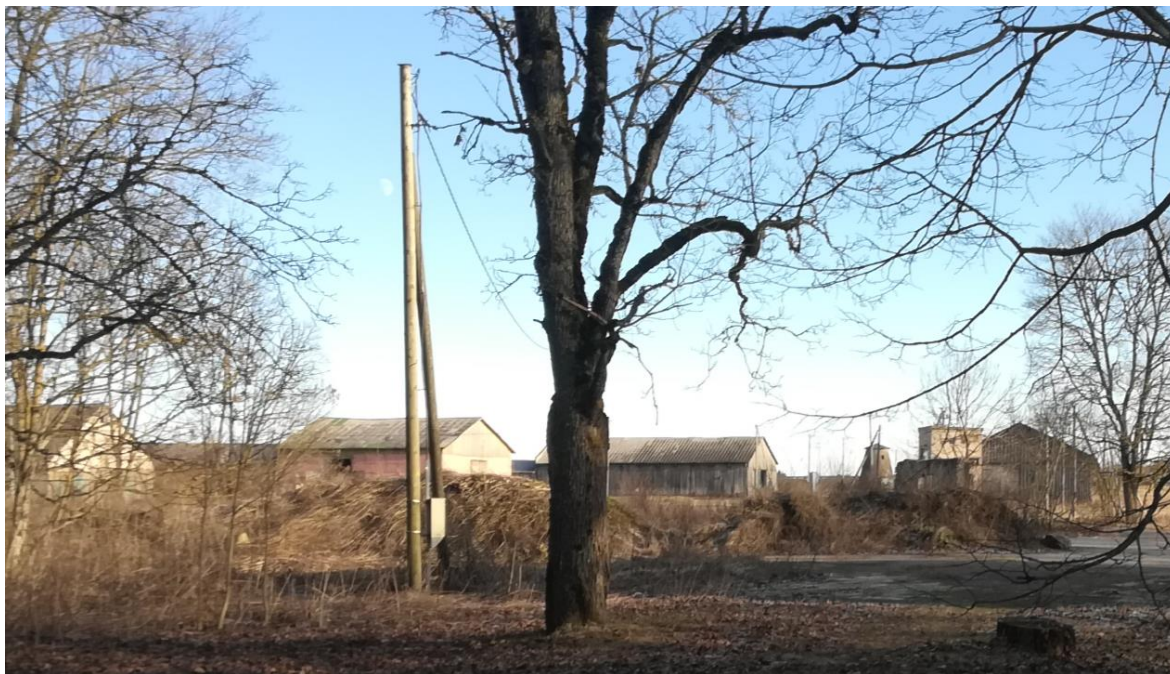
**Foto 17.** Järsem reljeefi muutumine Kurisoo mõisa pargi asukohas „4“ (vt lk 30 skeem 15), mis tuleneb lammutatud hoonetest alles jäänud rusude kuhjatistest, mis on umbrohtunud. 2020. Foto: Toomas Pöld

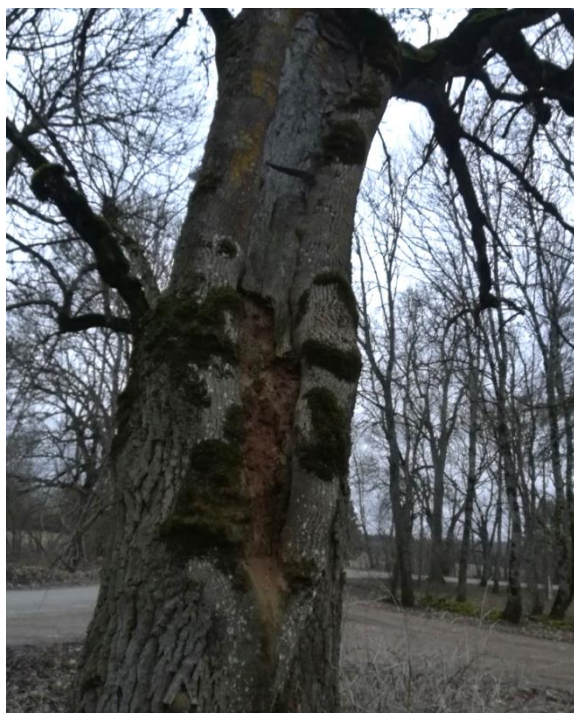
**Foto 33.** Varasemalt murdunud haru tagajärjel on puul ulatuslik tüvekahjustus. 2020. Foto: Toomas Pöld

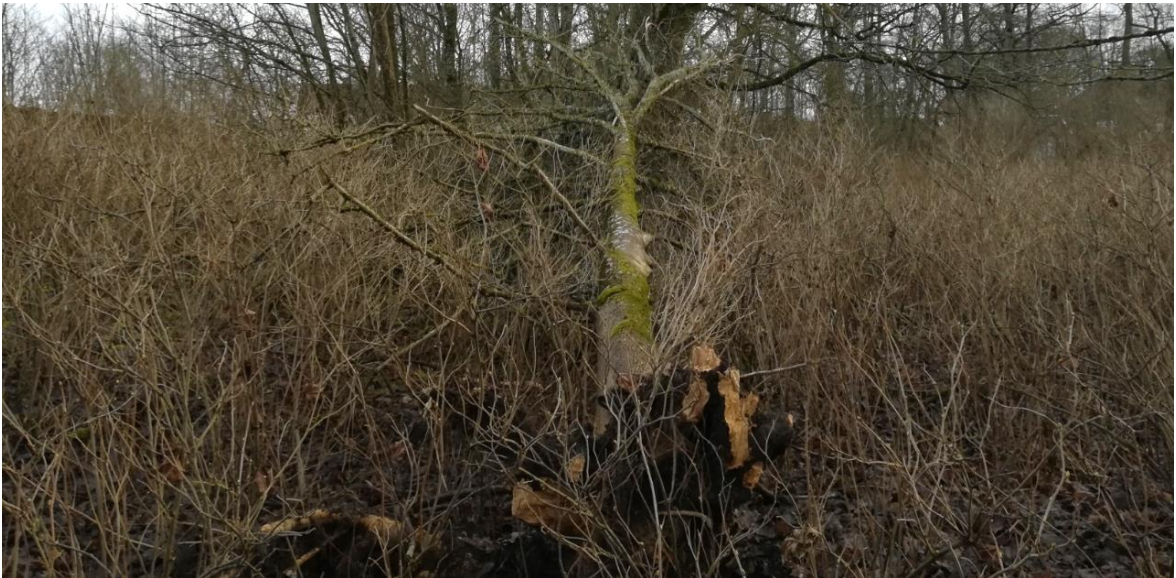
**Foto 39.** Hariliku saare juurekaelal levinud seenhaigus on kahjustanud puujuuri maapinna lähedalt, mis on põhjustanud puu ümberkukkumise. 2020. Foto: Toomas Pöld

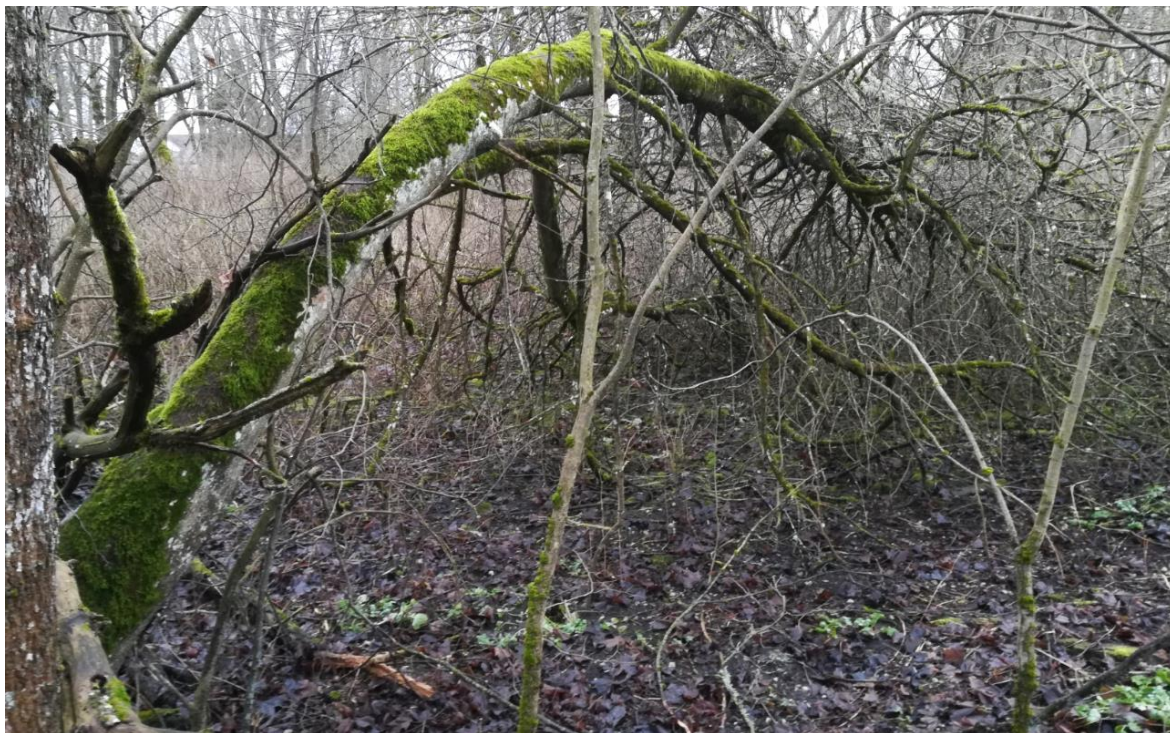
**Foto 40.** Mitmeharulise puu üks haru on kaardus ja toetub vastu maad. 2020. Foto: Toomas Pöld

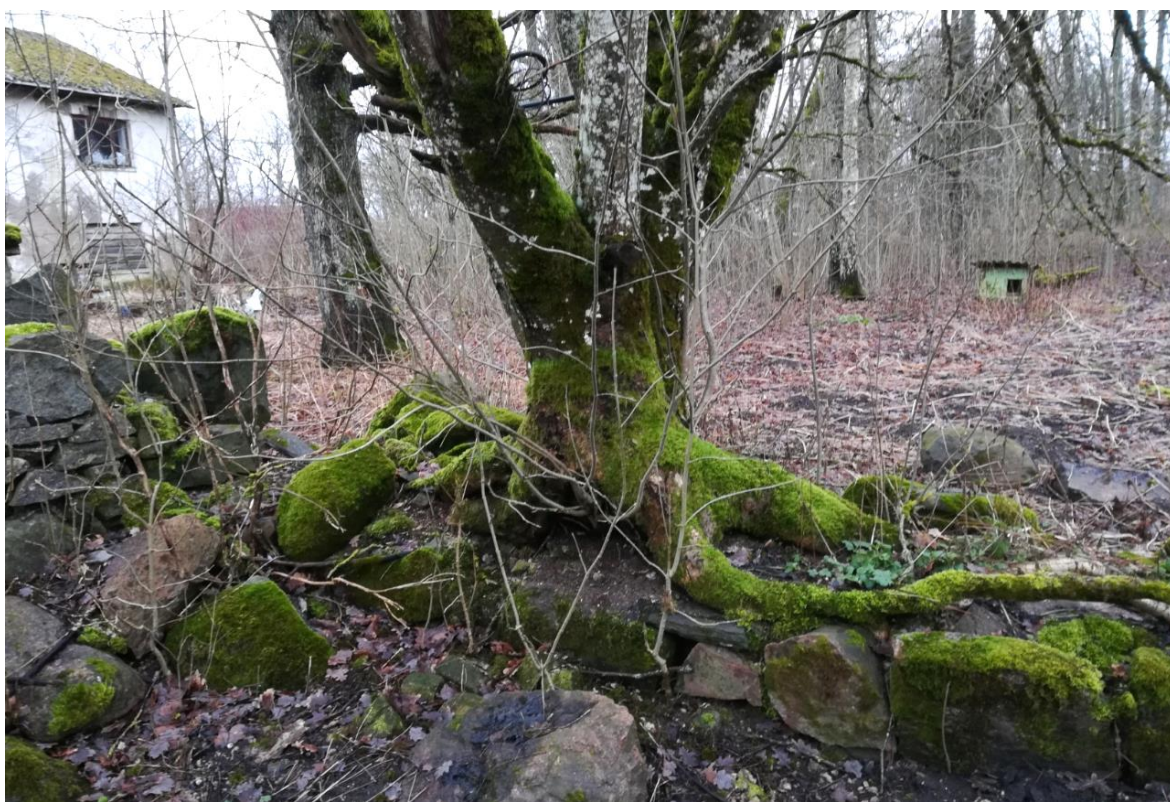
**Foto 41.** Lagunenud hoone varel kasvav puu, millel suurem osa külgmisi juuri jääb maapinnale. 2020. Foto: Toomas Pöld

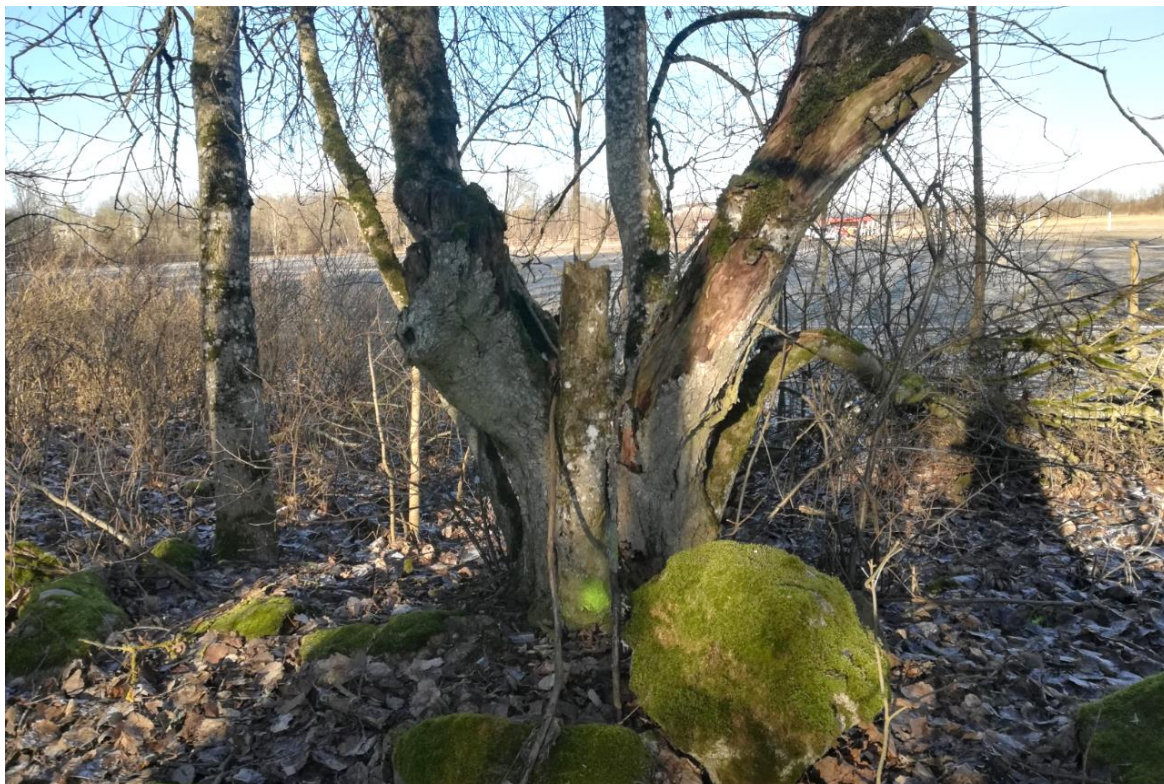
**Foto 42.** Ajaloolise piirdemüüri lähedusse kasvanud mitmeharuline puu, millel on varasemalt mitu haru murdunud, mistõttu on säilinud harudel kahjustused. 2020. Foto: Toomas Pöld

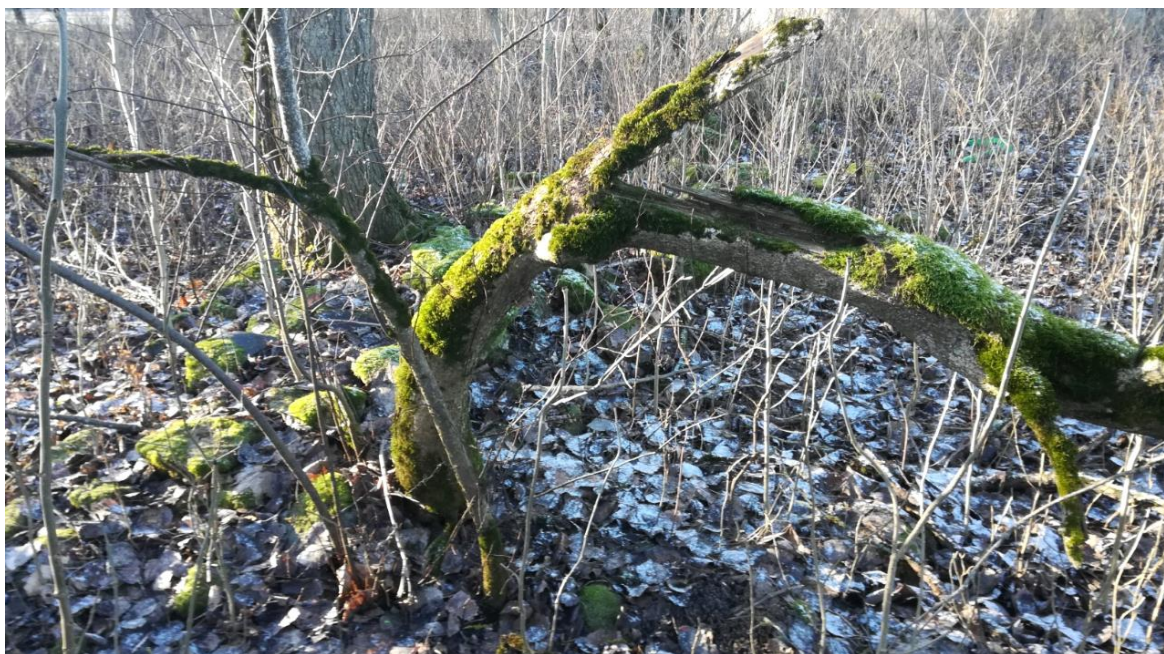
**Foto 43.** Kaardus tüvega puu, mille tüvi on kõrgemalt murdunud. Murdunud osa toetub maapinnale. 2020. Foto: Toomas Pöld

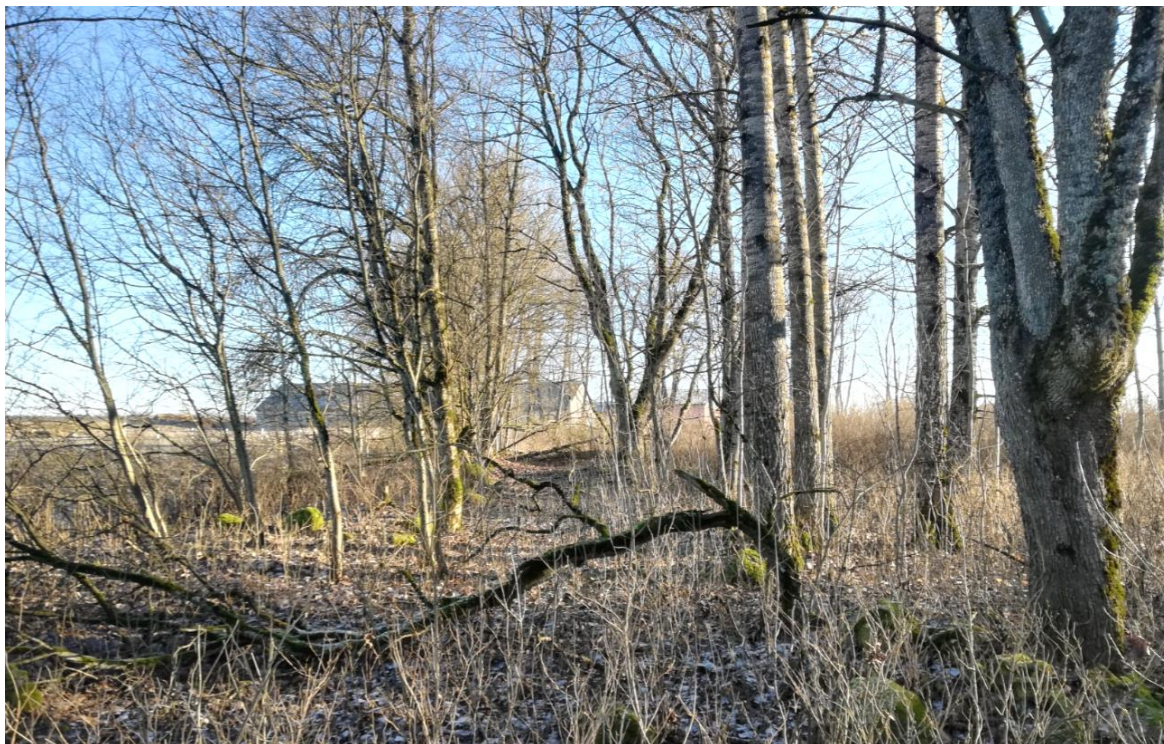
**Foto 44.** Ajaloolise piirdemüüri lähedusse kasvanud puu, mille tüvi on allosast murdnud. Murdunud osa toetub maapinnale. 2020. Foto: Toomas Põld

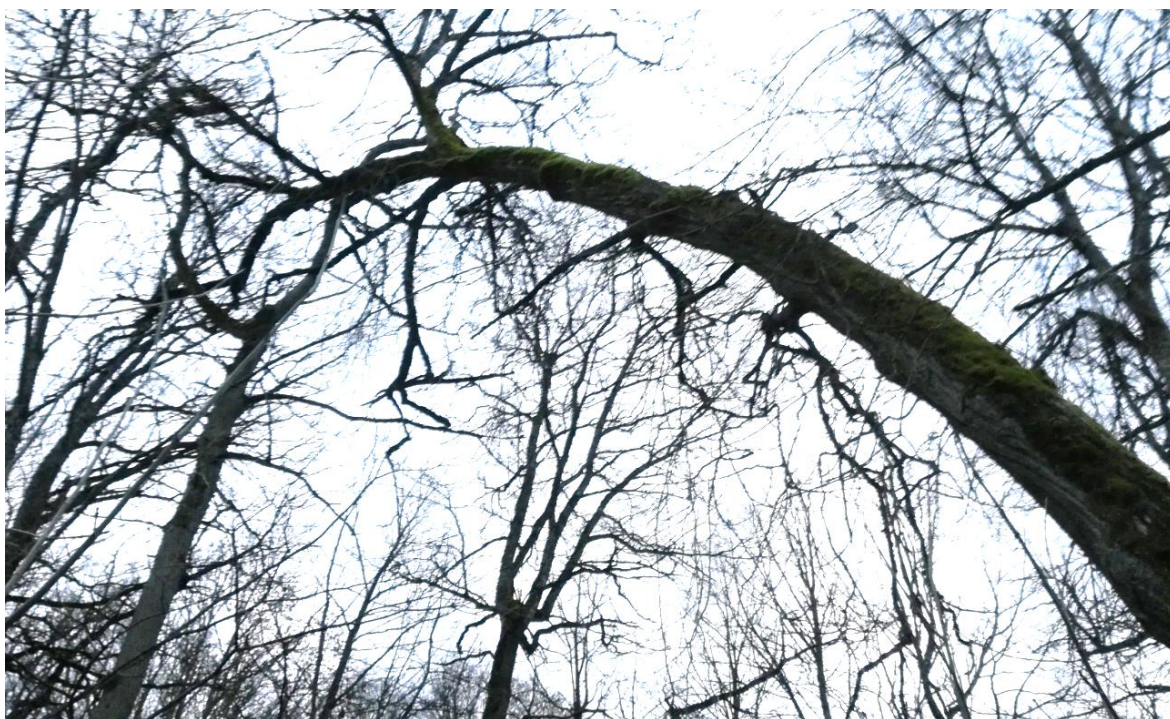
**Foto 45.** Kaardus tüvega puu latv toetub kõrval kasvava puu võrale. 2020. Foto: Toomas Põld

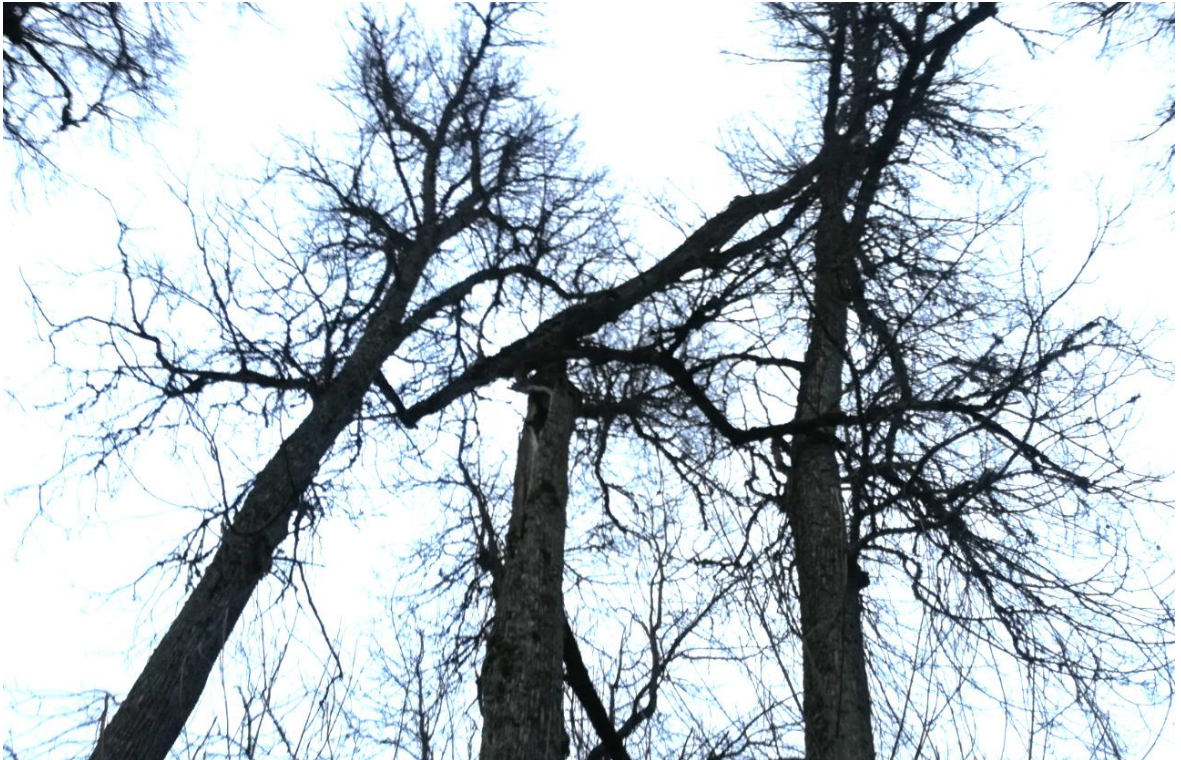
**Foto 46.** Murdunud ladvaga puul on koore- ja tüvekahjustused. Murdunud latv toetub kõrval olevate puude võradele ja on ohtlik. 2020. Foto: Toomas Pöld
