Töö nr 141HK19

Huvitatud asutus: Järva Vallavalitsus

# VÄIKE-KAREDA MÕISA PARGI HOOLDUSKAVA 2020-2029

Tartu 2020

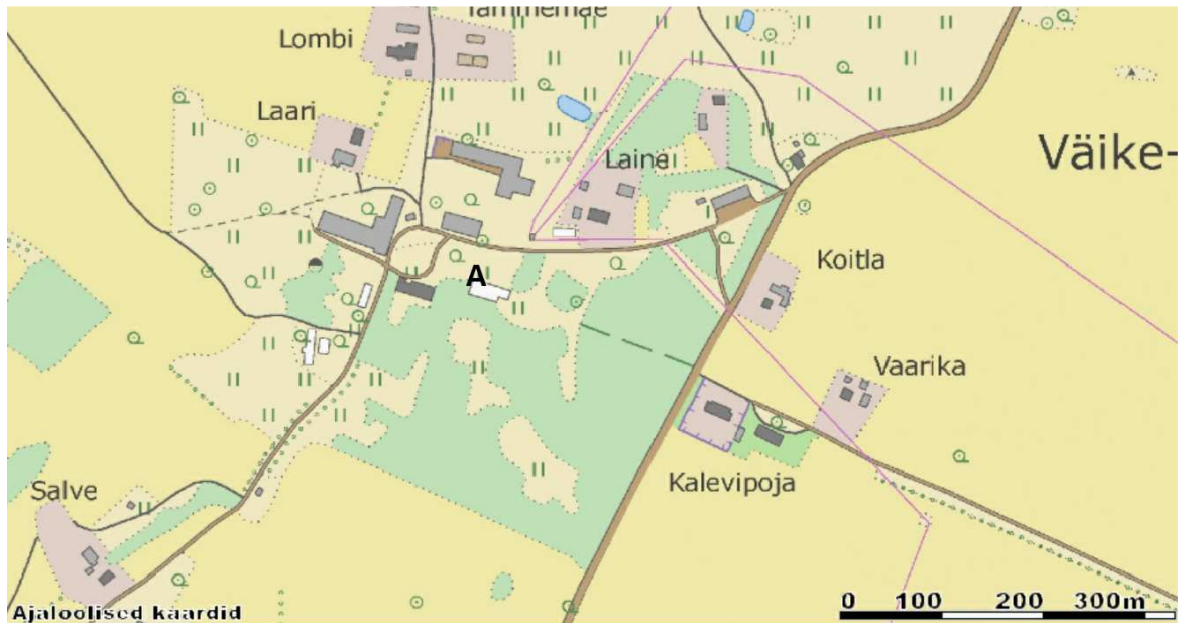
**Skeem 11.** Väljavõte Eesti põhikaardist. Koostatud 2011.a. (täiskaardistus 2003.a.).<sup>32</sup> Töö autor on kaarti täiendanud (tähe „A“-ga on tähistatud mõisa peahoone, mis on varemetes).

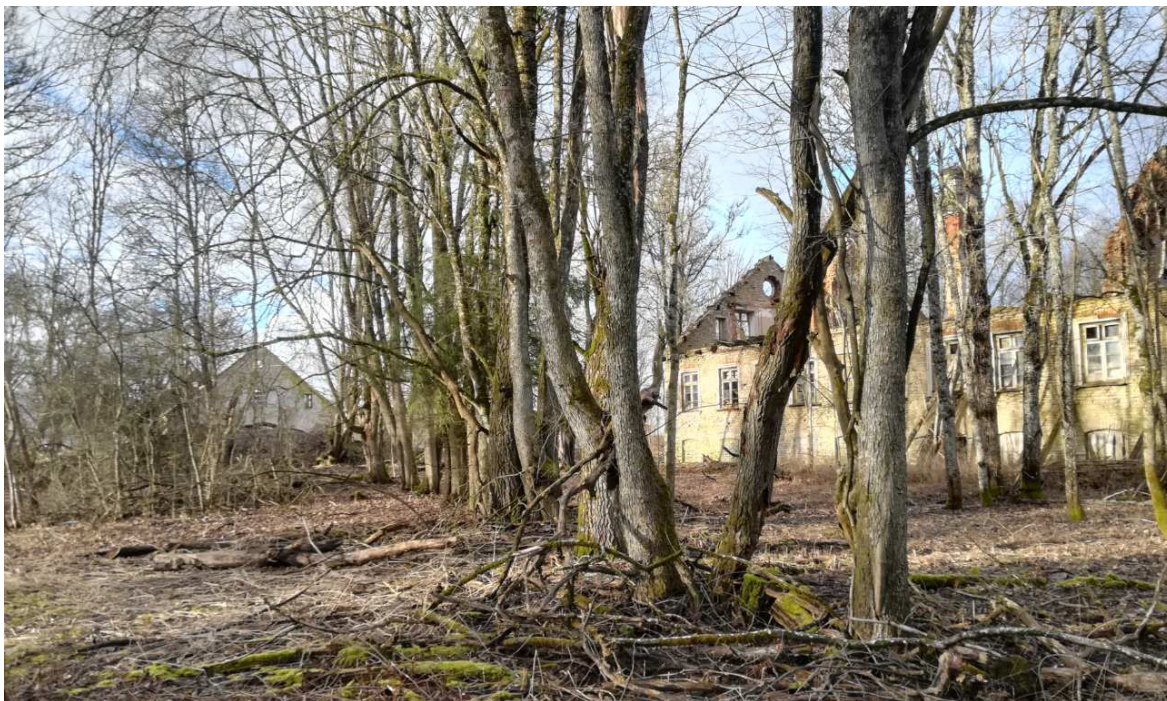
**Foto 11.** Vaade valitsejama ja varemete suunas puudele, mis kasvavad rivis mõisa peahoone edelapoolsele küljele jäävas pargiosas. 2020. Foto: Toomas Põld

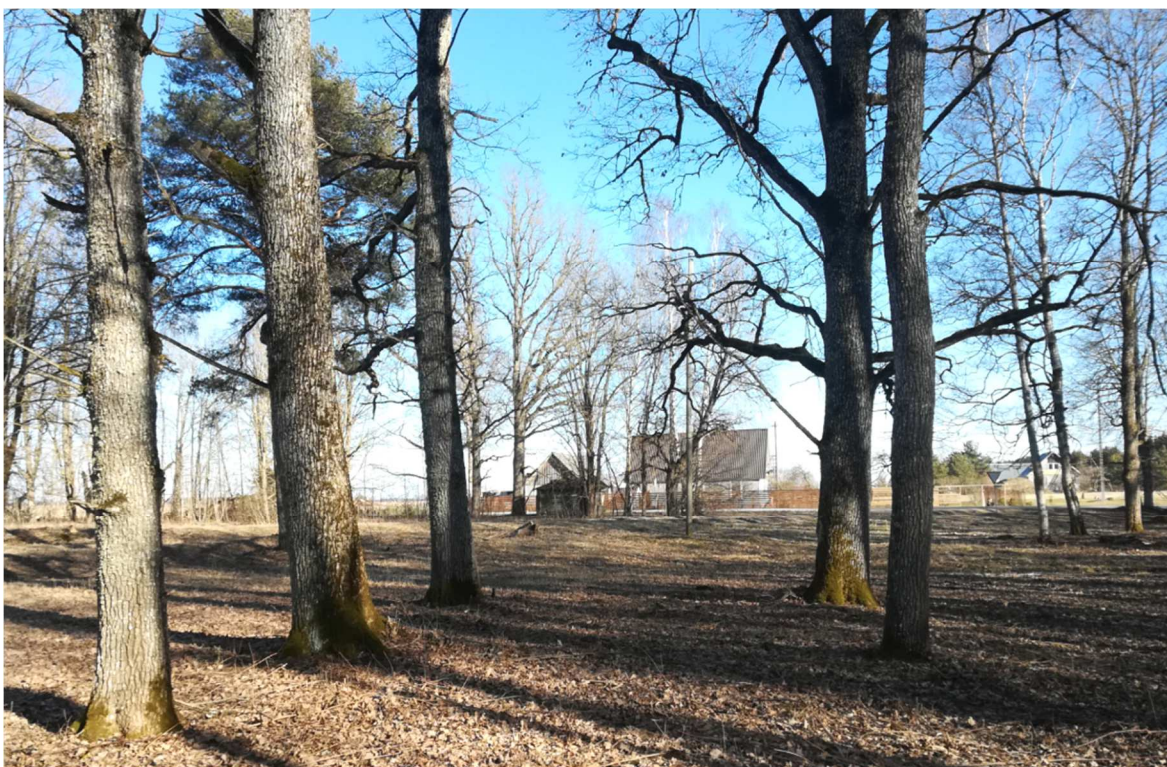
**Foto 12.** Väike-Kareda mõisa pargi kirdeosas rivis kasvavad puud, vaade pargi kirdeosast ida suunas Kõisi-Koigi tee poole. 2020. Foto: Toomas Põld

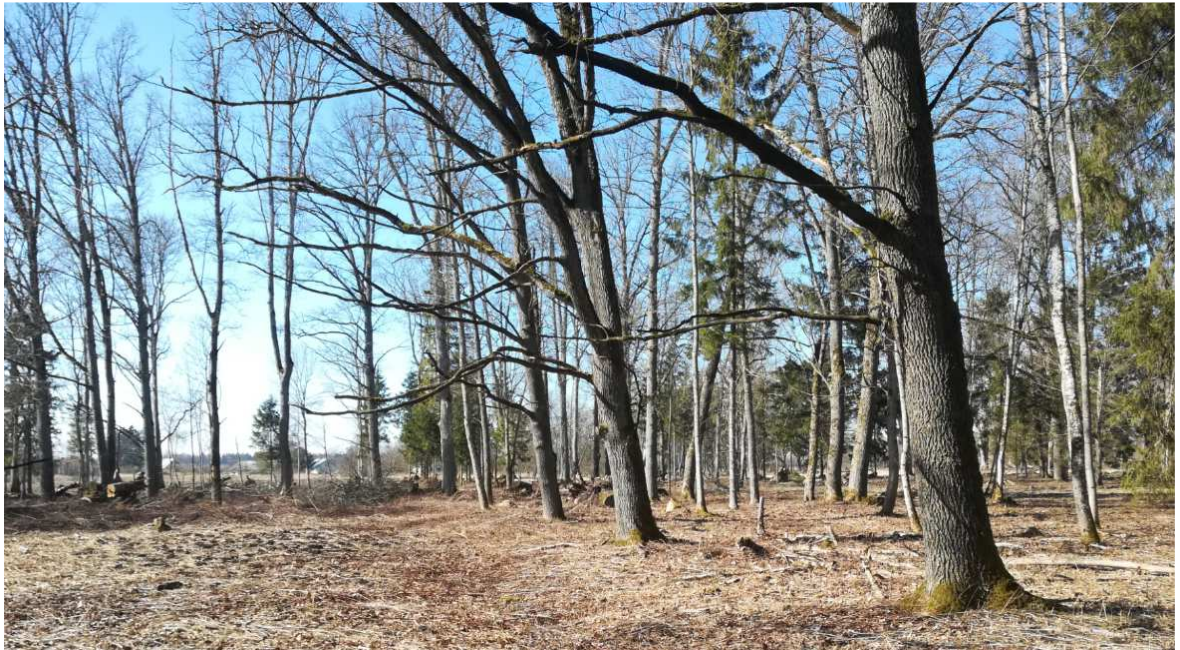
**Foto 13.** Väike-Kareda mõisa parki läbiva kraavi servas reas kasvavad puud. 2020. Foto: Toomas Põld

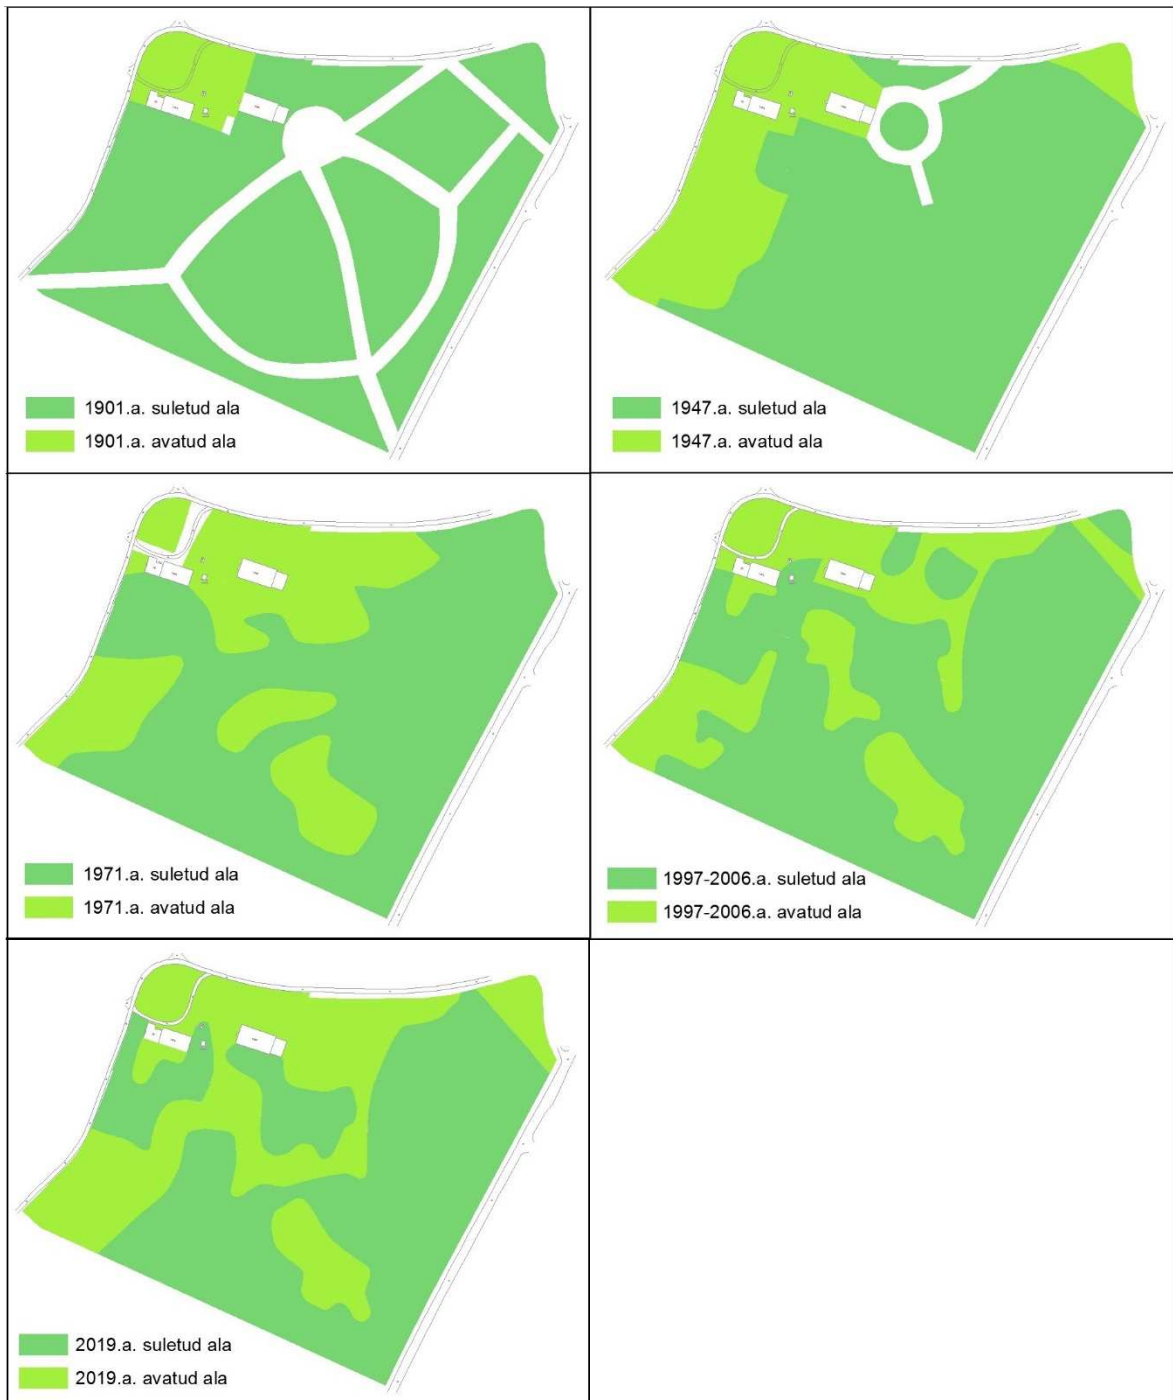
**Skeem 16.** Muutused Väike-Kareda mõisa pargi ruumilises jaotuses (suletud, avatud alad) ajavahemikul 1901-2019.a. (skeemi aluseks on võetud geodeetiline alusplaan (EIK Infrakonsult OÜ, 2019. a. töö nr GIK-1910-02, täpsusastmega M 1:500) ja maa-ameti kaardid – üheverstane kaart (1901.a.), NSVL topograafiline kaart (1947.a.), NSVL topograafiline kaart (1971.a.), Eesti põhikaart (1997-2006.a.), kaart (viimati muudetud 2019.a.)<sup>51</sup>

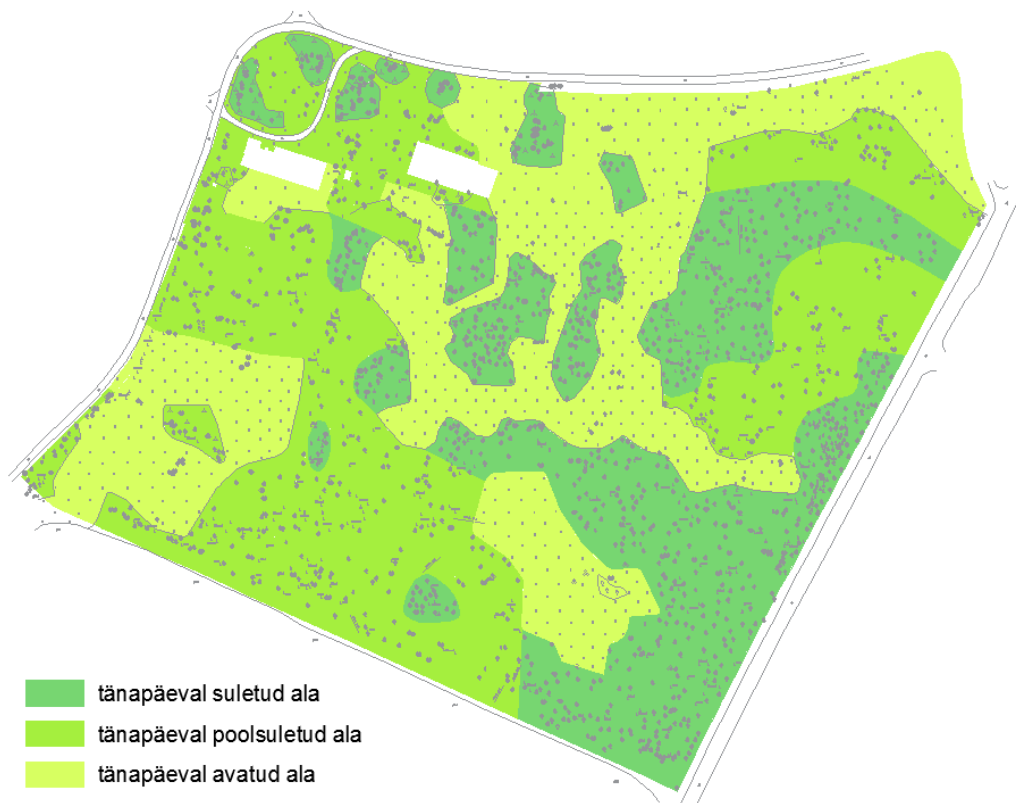
**Skeem 17.** Väike-Kareda mõisa pargiruumi jaotumine suletud, poolsuletud ja avatud aladeks (skeemi aluseks on võetud geodeetiline alusplaan (EIK Infrakonsult OÜ, 2019. a. töö nr GIK-1910-02, täpsusastmega M 1:500).

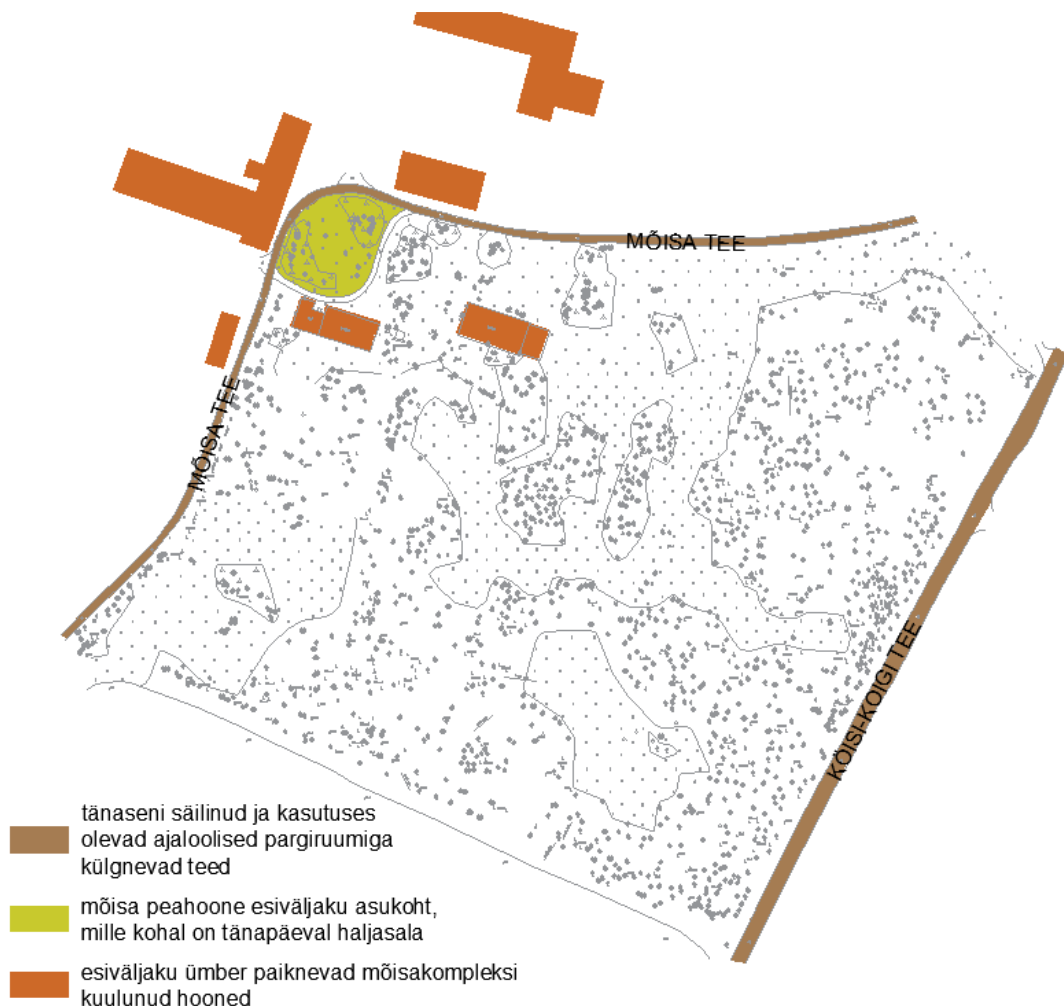
**Skeem 18.** Väike-Kareda mõisa pargi struktuur, aluseks on võetud geodeetiline alusplaan (EIK Infrakonsult OÜ, 2019. a. töö nr GIK-1910-02, täpsusastmega M 1:500), millel on esile toodud tänaseni säilinud ja kasutuses olevad ajaloolised pargiruumiga külgnevad teed, mõisa peahoone esiväljaku asukoht, esiväljaku ümber paiknevad mõisakompleksi kuulunud hooned.

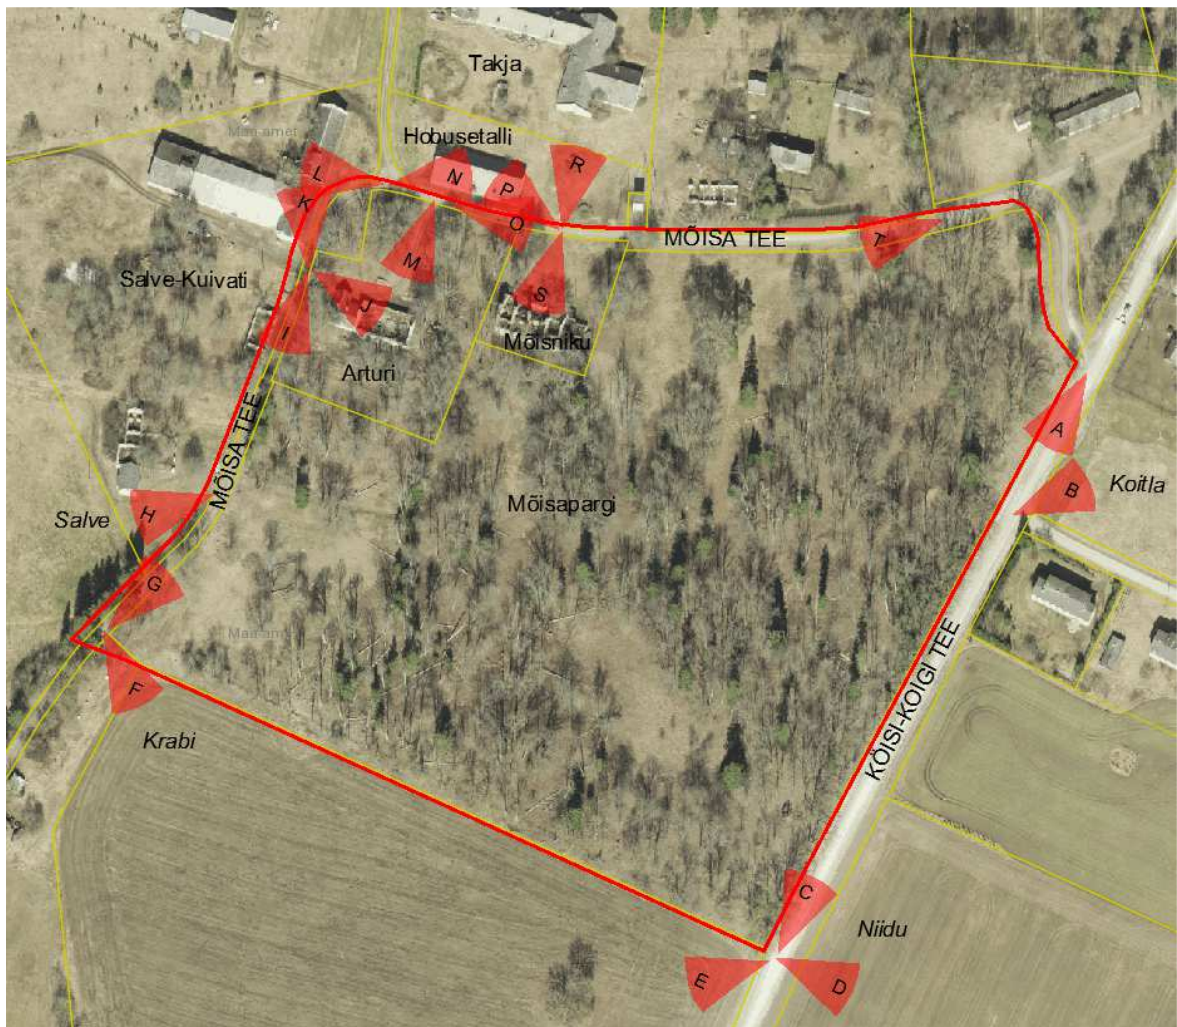
**Skeem 20.** Pargi rajamisajast kuni tänaseni säilinud ja kasutuses olevatelt ajaloolistelt pargiruumiga külgnevatelt teedelt avanevad vaated mõisa peahoonele ja kõrvalhoonetele ning esinevad vaatesuunad piki ajaloolisi teid, aluseks on võetud Maa-ameti kaart (Maa-ameti kaardiserver <http://xgis.maaamet.ee> 04.2020), millel on punase pidevjoonega piiritletud hoolduskava ala, punaste vaatesektoritega ja musta värvi tähtedega (A, B, C, D, E, F, G, H, I, J, K, L, M, N, O, P, R, S, T) on esile toodud olulisemad vaatesuunad.

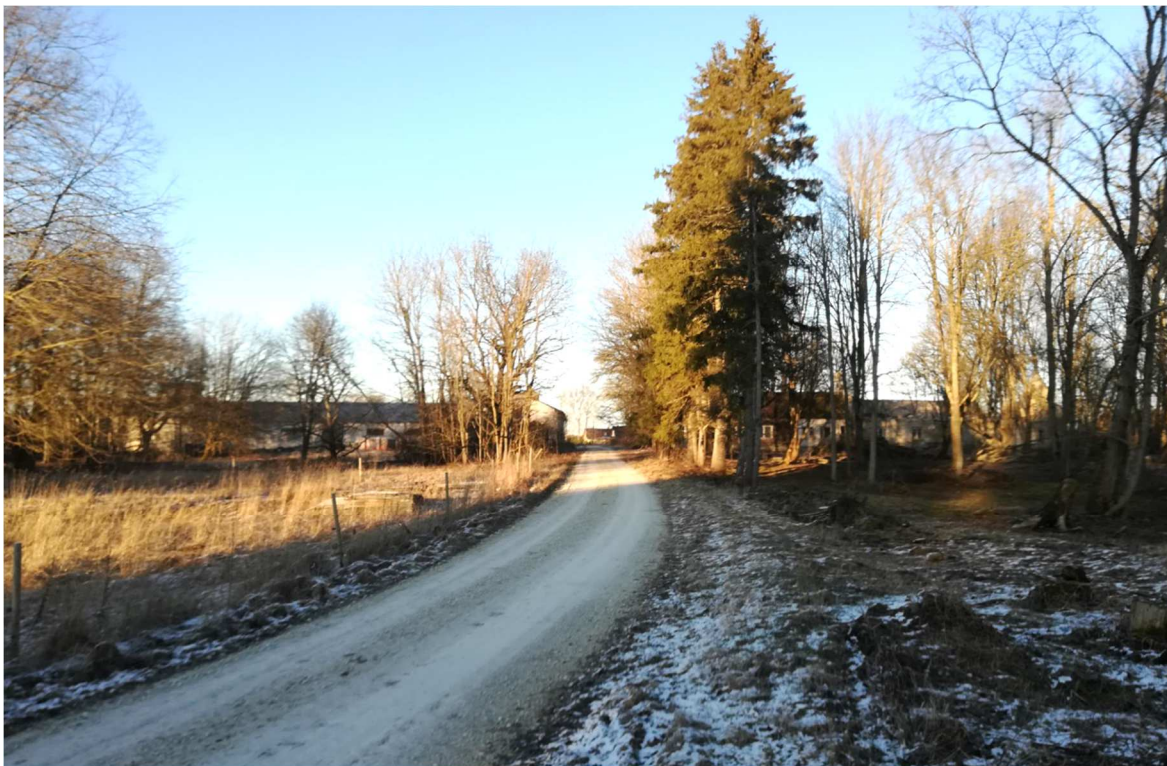
**Foto 31.** Mõisa tee see teelõik, mis piirneb mõisa pargi alaga läänest ja loodest. 2020. Foto: Toomas Põld

Pargi piiridest väljaspool on säilinud ajaloolised teesihid. Esimeseks pargiruumist väljaspool olevaks ajalooliseks teesihiks on piki pargi ala lääne-, loode- ja põhja- ja kirdepoolset serva kulgev kruusakattega kohalik tee - Mõisa tee (vt lk 47 skeem 21, lk 48 foto 31, 32). Sellest teest edela poole jäävad maaüksused Salve (maatulundusmaa, millele avardub vaade Mõisa teelt), Salve-Kuivati (maatulundusmaa, tootmismaa, kus asub teraviljakuivati (endine ait-kuivati)). Mõisa tee põhjapoolses servas on maaüksused Hobusetalli (tootmismaa, kus asub hobusetall (endine laut)), Kareda (tootmismaa), Laine (elamumaa). Mõisa tee lõunaservas asuvad maaüksused Mõisapargi (üldkasutatav maa, kus asub mõisa pargi ala), Mõisniku (elamumaa, kus asub endise mõisa peahoone vare), Arturi (elamumaa, kus asub endise mõisa valitsejamaja vare). Mõisa tee kagupoolisel küljel on maaüksustest Arturi ja Mõisapargi.

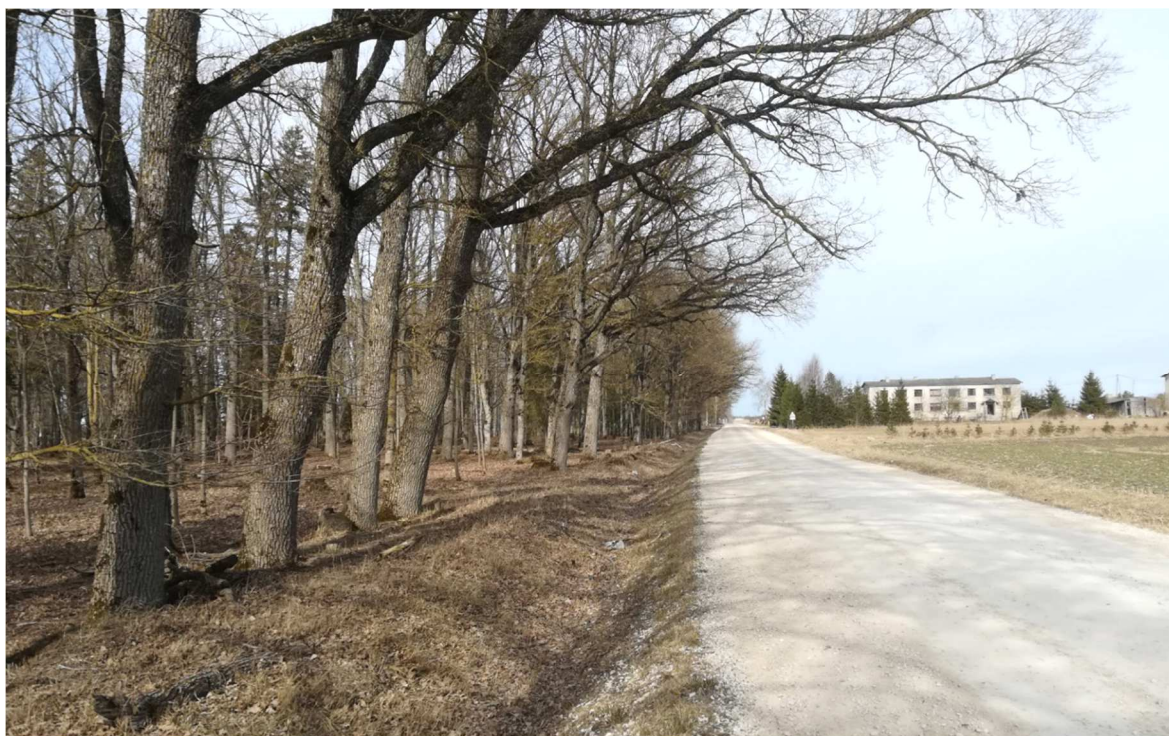
**Foto 33.** Kõisi-Koigi tee see teelõik, mis piirneb mõisa pargi alaga idast. 2020. Foto: Toomas Põld

Teiseks pargiruumist väljaspool olevaks ajalooliseks teesihiks on piki pargi ala ida- ja kagupoolset serva kulgev kruusakattega riigitee – Köisi-Koigi tee (vt lk 47 skeem 21, lk 49 foto 33, 34). Sellest teest loode poole jääb maaüksus Mõisapargi, kus on mõisa pargi ala. Köisi-Koigi tee kagupoolses servas asuvad maaüksused Koitla (elamumaa, teelt avaneb vaade õueala ümbritsevale põllule), Kalevipoja

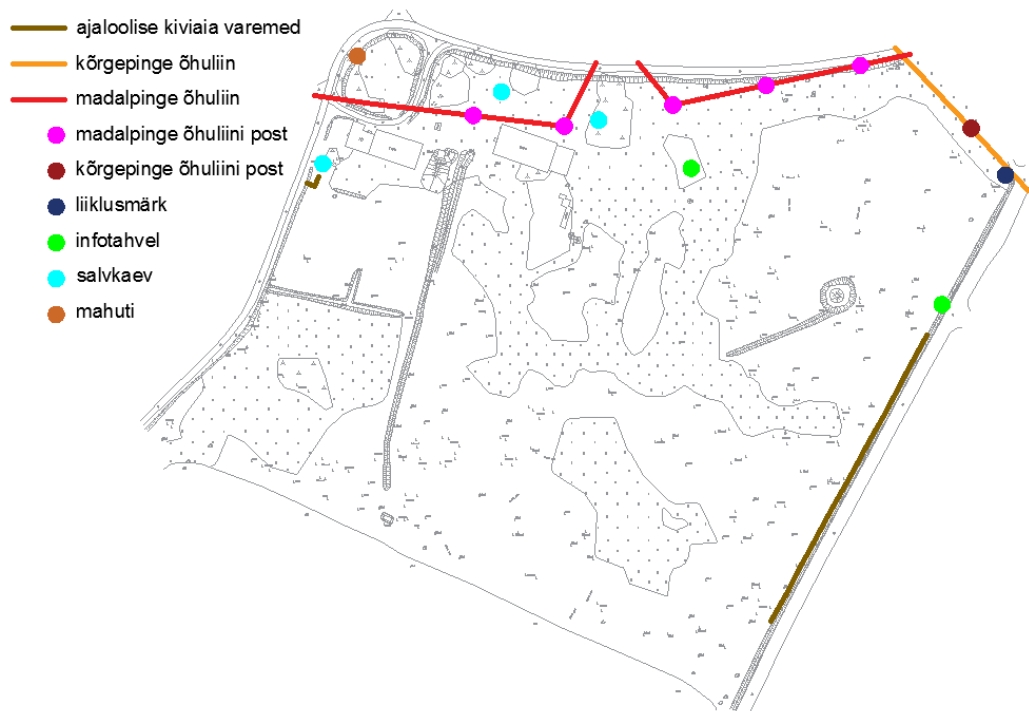
**Skeem 22.** Väike-Kareda mõisa pargi rajatised ja tehnovõrgud, aluseks on võetud Väike-Kareda mõisa pargi geodeetiline alusplaan (EIK Infrakonsult OÜ, 2019. a. töö nr GIK-1910-02, täpsusastmega M 1:500).

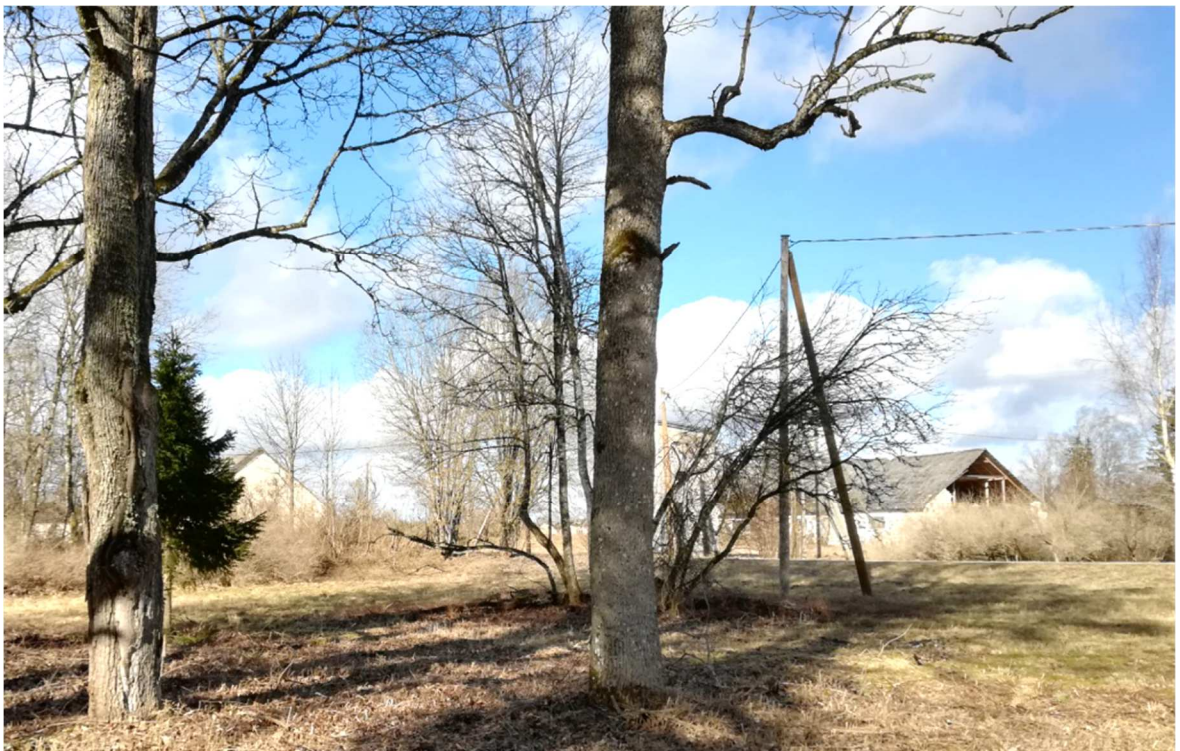
**Foto 36.** Madalpinge õhuliinid ja -postid uuritud alaga põhjast külgneva Mõisa tee ääres. 2020. Foto: Toomas Põld

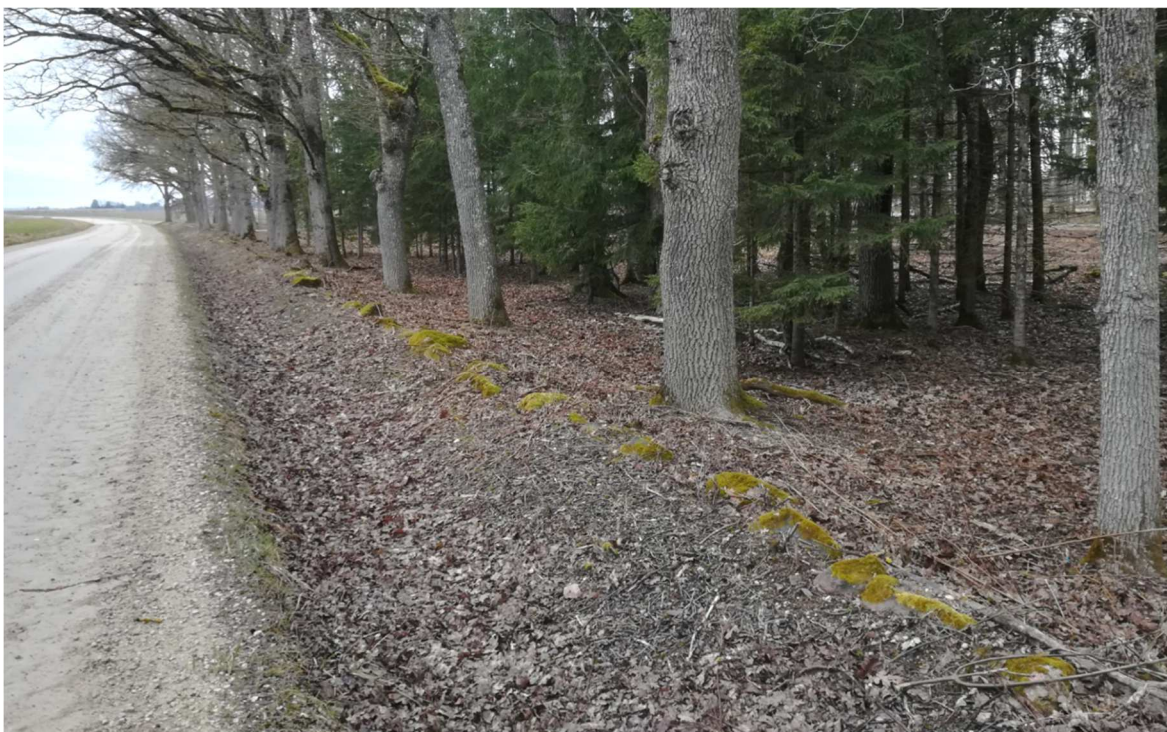
**Foto 39.** Kiviaia varemed Väike-Kareda mõisa pargi kaguservas Kõisi-Koigi tee ääres. 2020. Foto: Toomas Põld

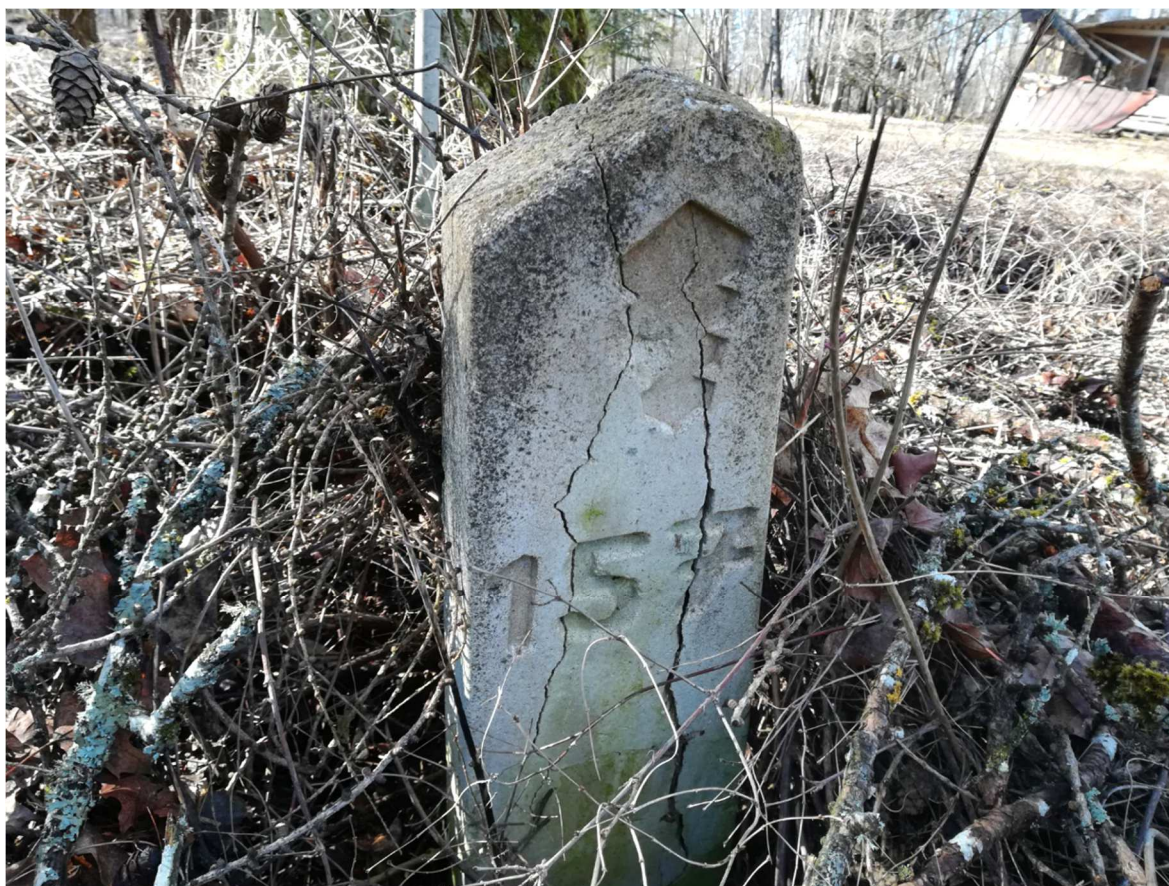
**Foto 40.** Looduskaitsealuse Väike-Kareda euroopa lehise vana kivist tähis, mis asub lehise läheduses tänapäevasest infotahvlist „Väike-Kareda euroopa lehis“ eespool. 2020. Foto: Toomas Põld

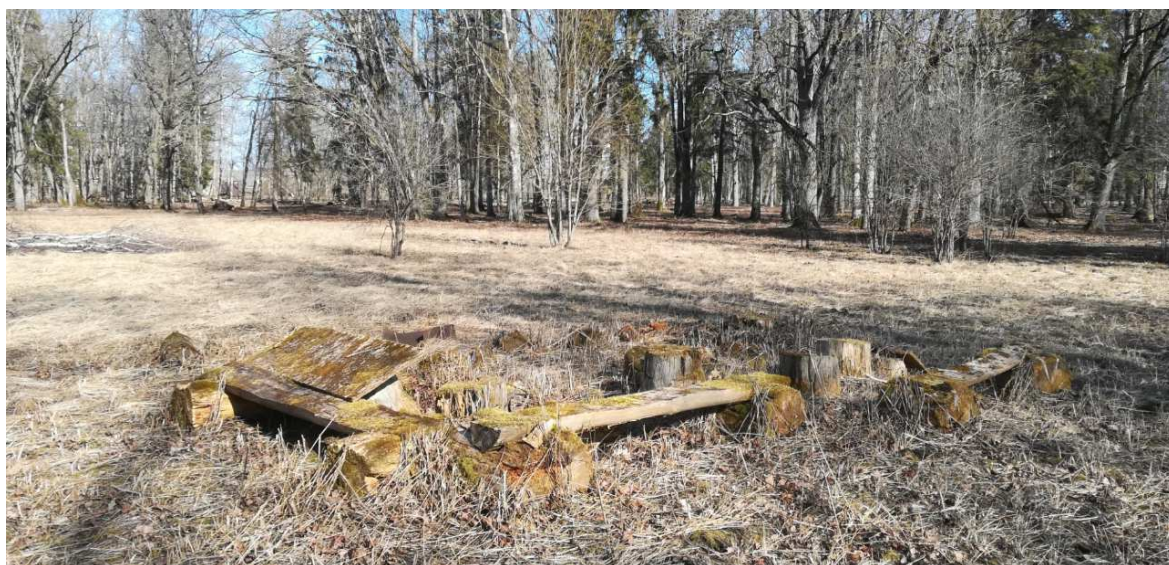
Väike-Kareda mõisa pargi uuritud alal esinevad maa-alustest rajatistest ja tehnovõrkudest salvkaevud, mahuti. Alale jäävad maapealsetest rajatistest ja tehnovõrkudest (vt lk 51 skeem 22) madalpinge ja kõrgepinge õhuliinid ja- postid (vt lk 51 foto 36, lk 38 foto 23, lk 37 foto 21), infotahvlid „Väike-Kareda park“ (vt lk 52 foto 37) ja „Väike-Kareda euroopa lehis“ (vt lk 52 foto 38), liiklusmärk „Anna teed“ (vt lk 48 foto 32), ajaloolise kiviaia varemed (vt lk 52 foto 39), kaitsealuse Väike-Kareda euroopa lehise vana kivist tähis (vt lk 53 foto 40). Pargis leidis väikevormidest ainult istepinke, mis olid vanad ja sammaldunud (vt lk 53 foto 41).

**Foto 41.** Vanad sammaldunud istepingid Väike-Kareda mõisa pargi lõunaosas oleva lagendikul. 2020. Foto: Toomas Põld

Hoolduskavas ei ole ette nähtud väikevormide paigaldamist ega uusi rajatisi – nende paigaldamiseks on tarvis koostada projekt.

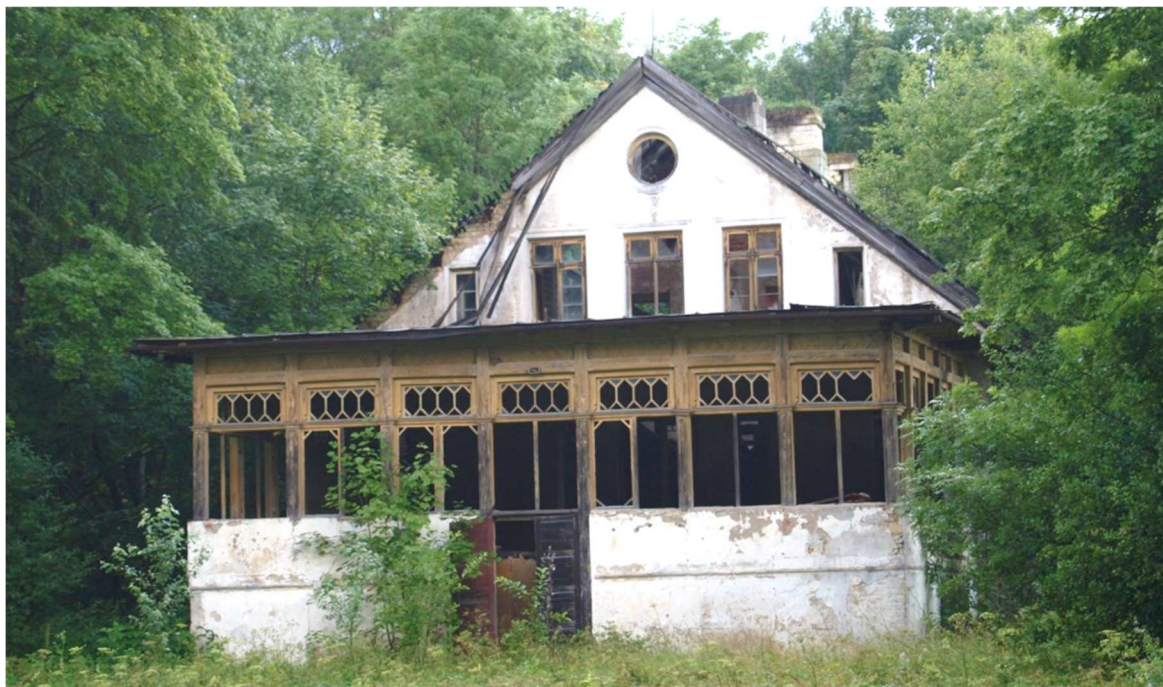
**Foto 42.** Väike-Kareda mõisa peahoone otsafassaadi peasissekäigu ees olnud rombi- ja kuusnurgakujuliste akendega kinnine veranda. 2009. Foto: Tõnu Õnnepalu<sup>53</sup>

Mõisa peahoone on tänapäeval varemetes. Varemetes mõis jääb Mõisa teest kaugemale pargi servaalale. Varemed on ümbritsetud pargi puittaimestikuga, mistõttu peahoonet nüüdisajal enam aktsendiks pidada ei saa.

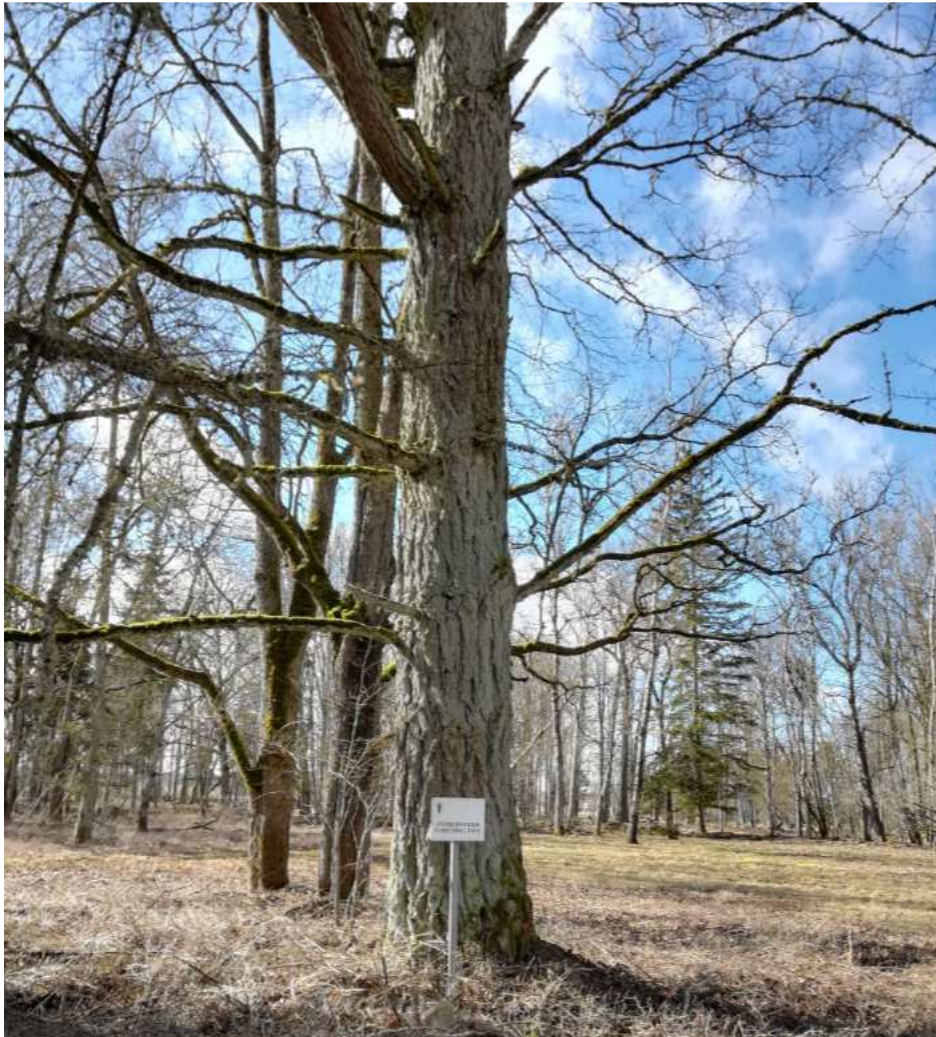
**Foto 43.** Looduskaitsealune Väike-Kareda euroopa lehis. 2020. Foto: Toomas Põld

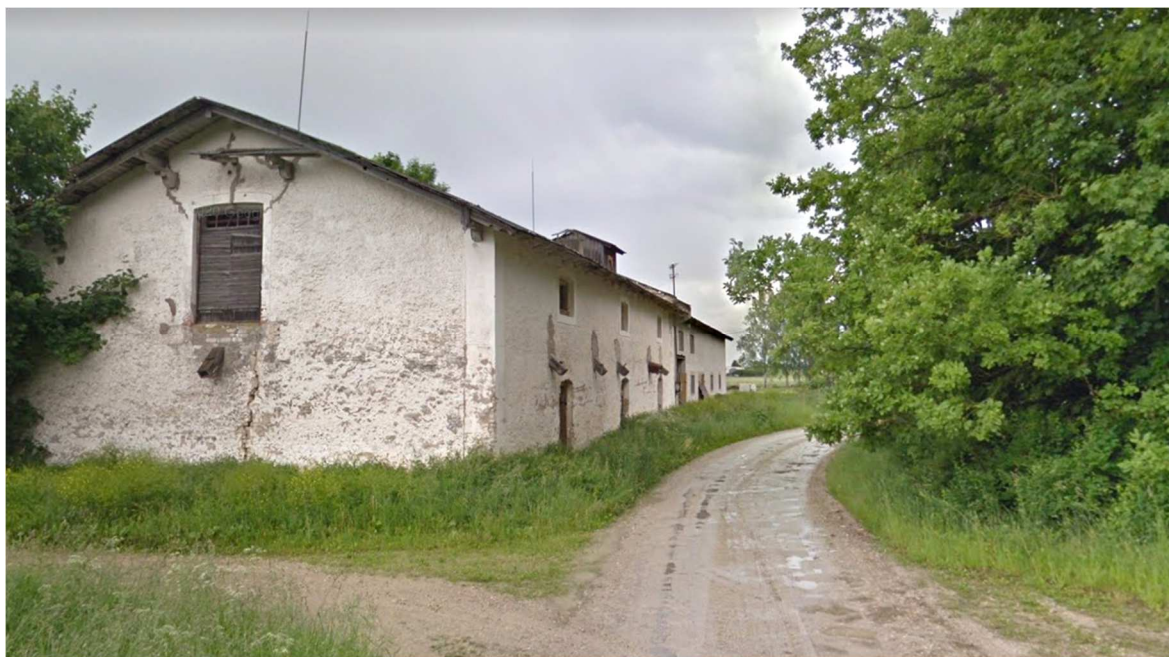
**Foto 44.** Lähenedes Väike-Kareda mõisa pargile selle edelapoolsest küljest jääb pargist lääne poole Mõisa tee lääneserva ajaloolistest mõisa kõrvalhoonetest ait-kuivati.<sup>54</sup>

Kompaktselt paiknevad mõisa kõrvalhooned pole varemetes, seinad on püsti ja katus peal, kuid lagunemismärke esineb. Kuna need hooned on pargile kas ühelt või teiselt poolt lähenedes esimesena märgatavad, võib neid ehitisi pidada väljaspoole pargi krundipiire olevateks aktsentideks. Pargis ja parki ümbritsevatel maa-aladel rohkem aktsente ei leidu.

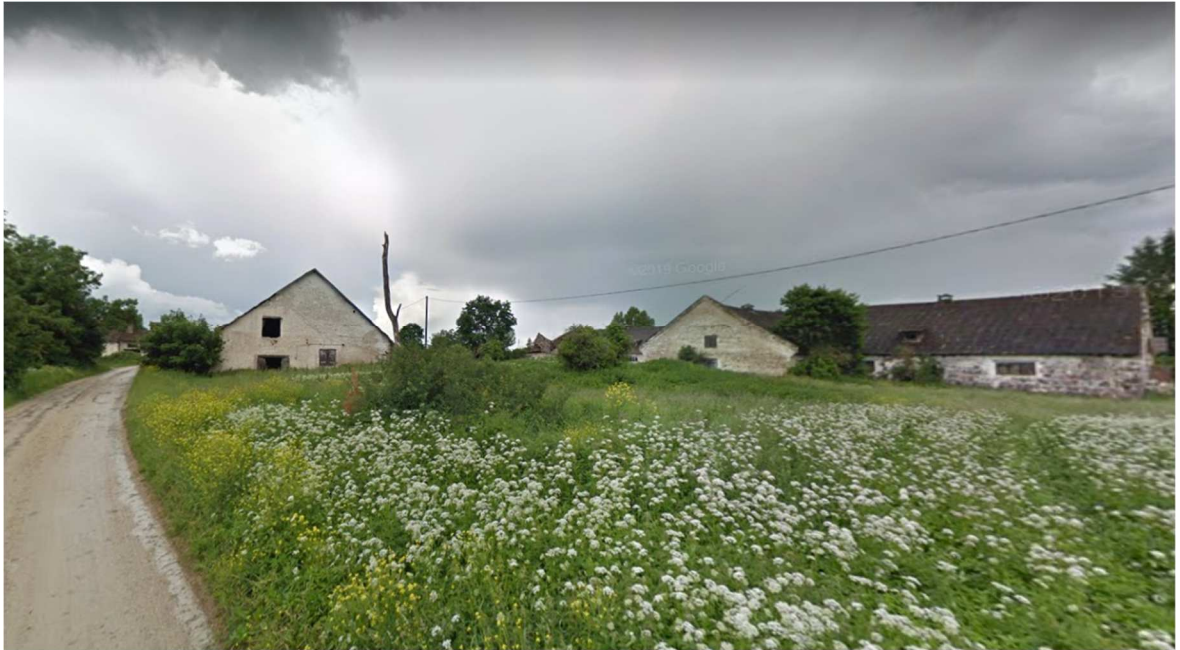
**Foto 45.** Lähenedes Väike-Kareda mõisa kirdenurgast jääb pargist põhja poole Mõisa tee põhjaserva ajaloolistest mõisa kõrvalhoonetest laudad.<sup>55</sup>

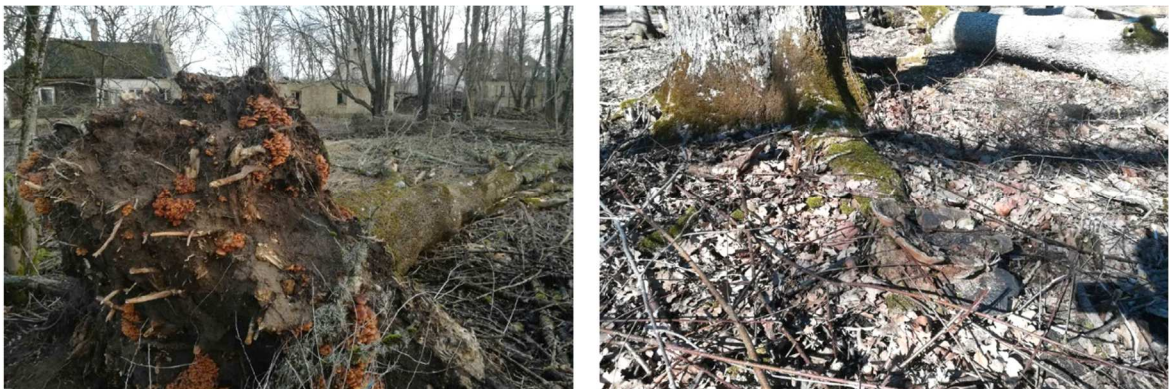
**Foto 46.** Vasemal ümberkukkunud puul on seenhaigus kahjustanud juurestikku, parempoolsel puul on seene viljakeha kasvanud maapinnast osaliselt väljas olevale külgsuurele. 2020. Fotod: Toomas Põld

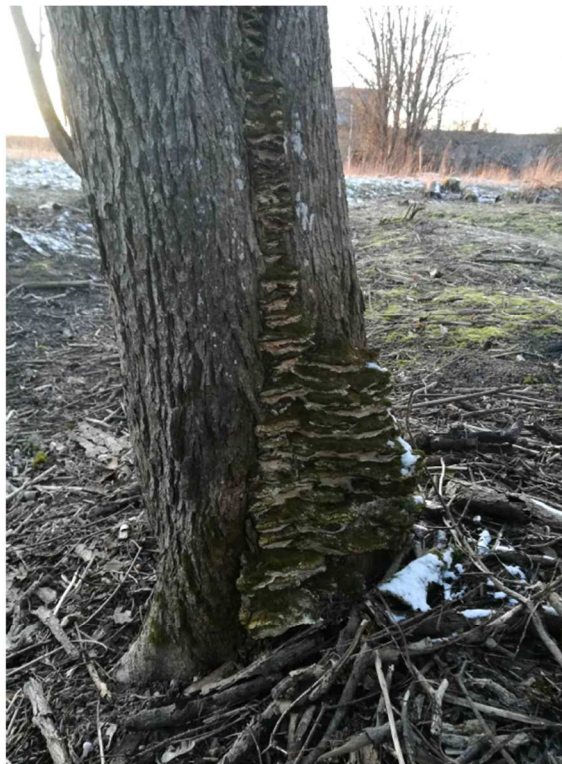
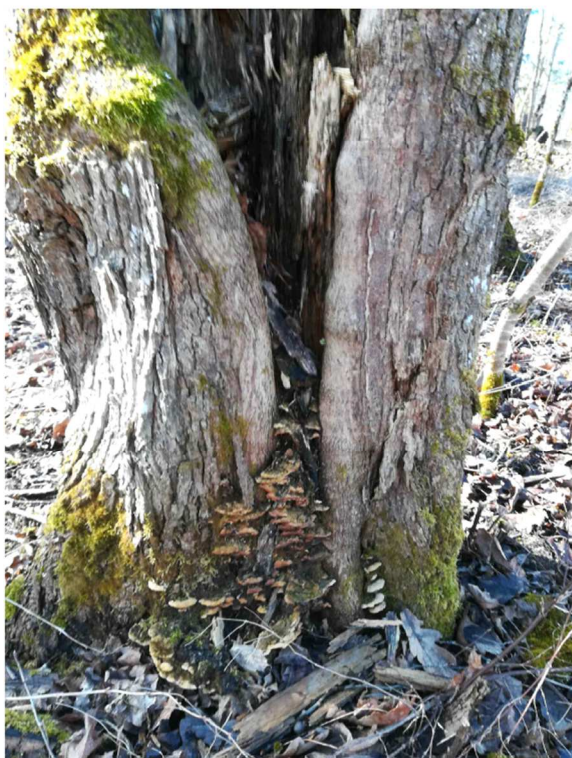
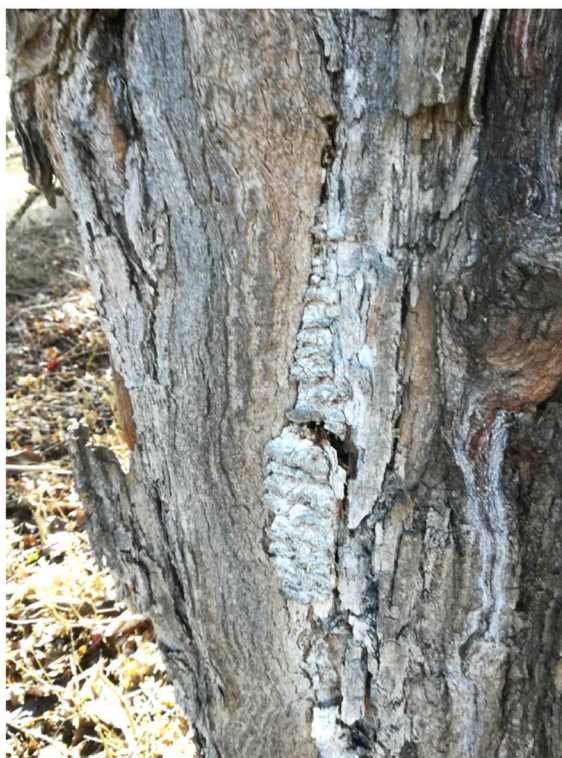
**Foto 47.** Puud, millel on tüve allosas oleva kahjustuse kohale kasvanud tihedalt palju seene viljakehi.  
2020. Fotod: Toomas Põld

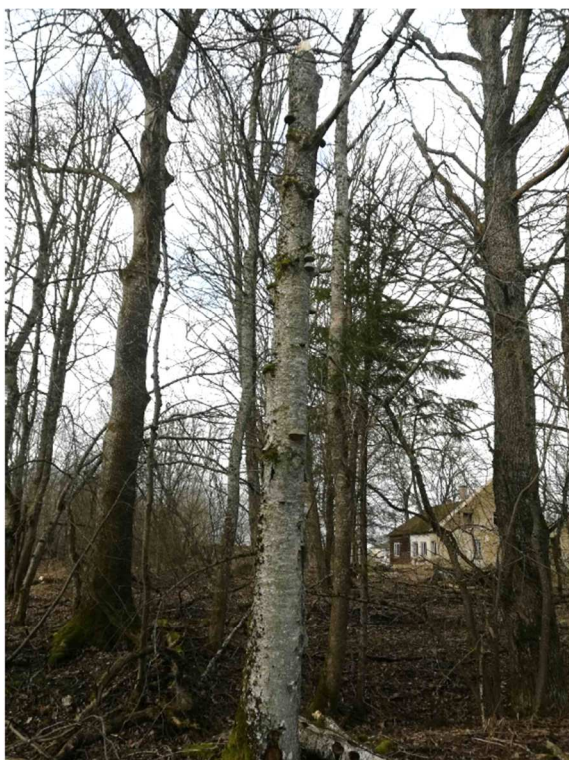
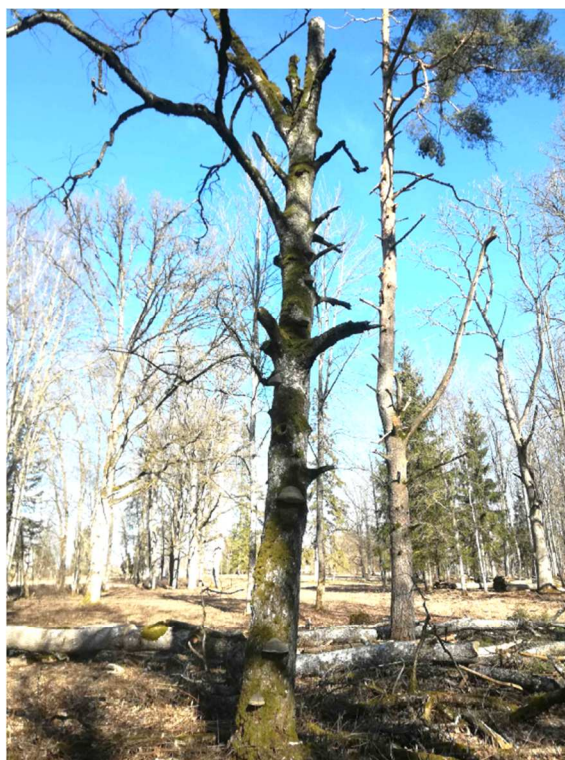
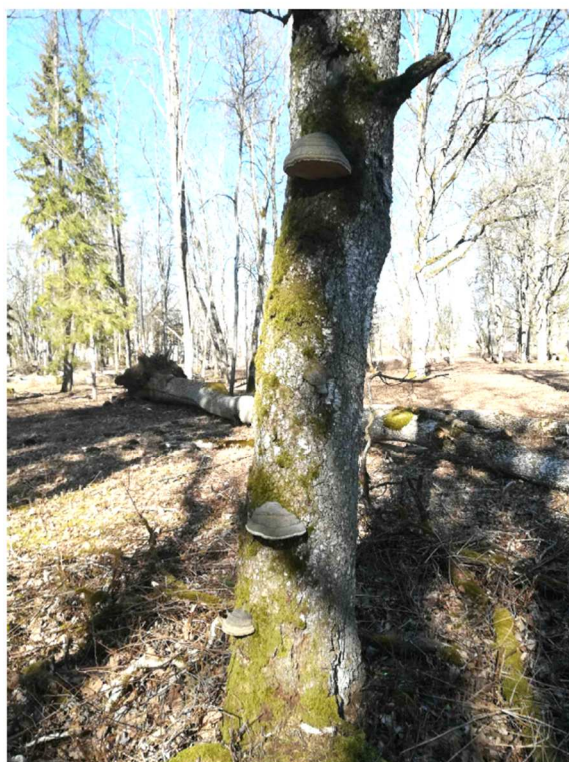
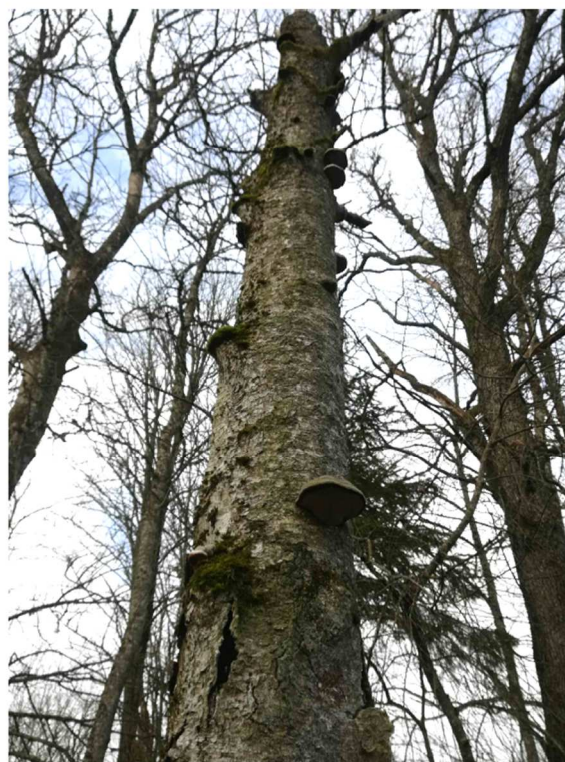
**Foto 48.** Puud, mille tüve kogupikkuse ulatuses esineb üksikuid seene viljakehi. 2020. Fotod: Toomas Põld
