Töö nr 141HK19

Huvitatud asutus: Järva Vallavalitsus

# VÄIKE-KAREDA MÕISA PARGI HOOLDUSKAVA 2020-2029

Tartu 2020

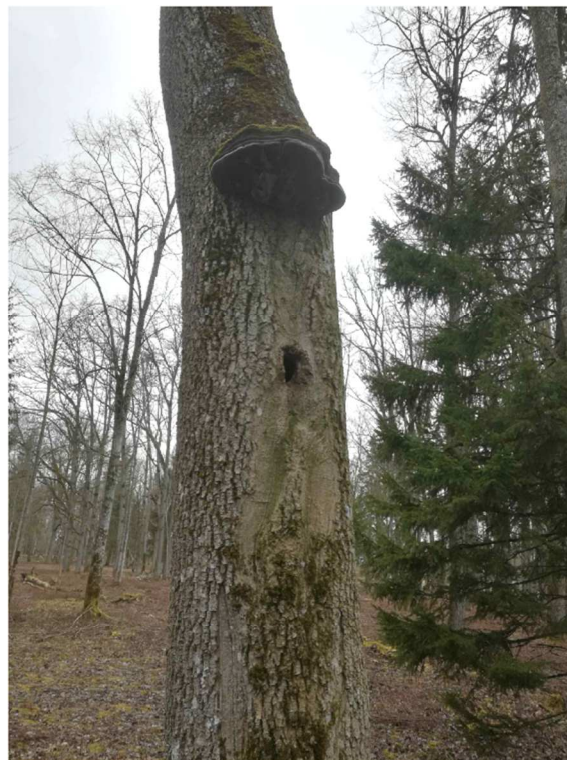
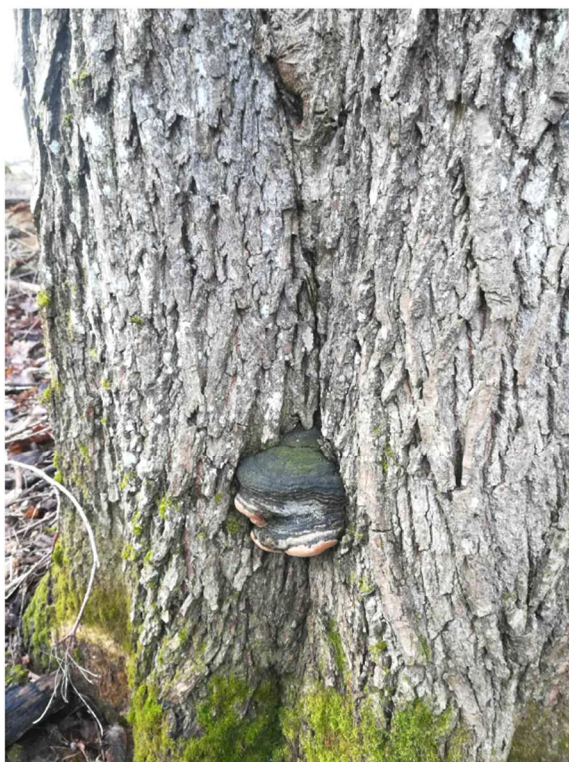
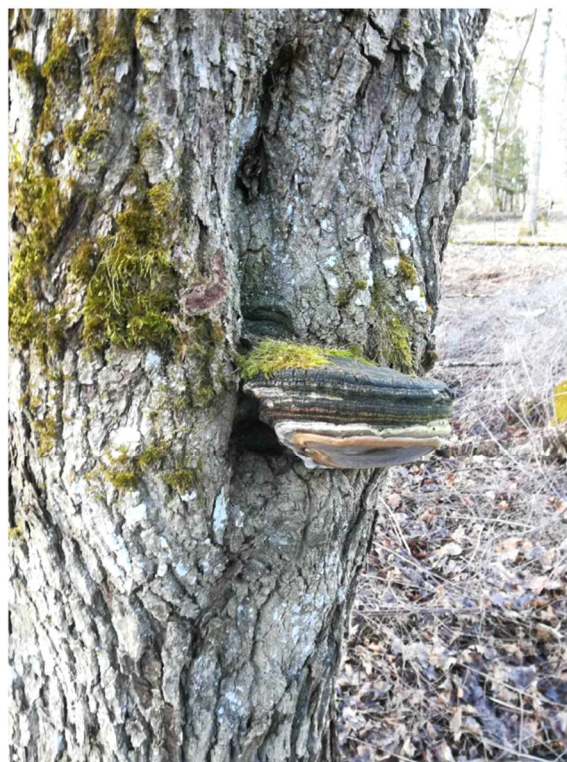
**Foto 49.** Puud, mille tüvel kasvab seene viljakeha. 2020. Fotod: Toomas Põld

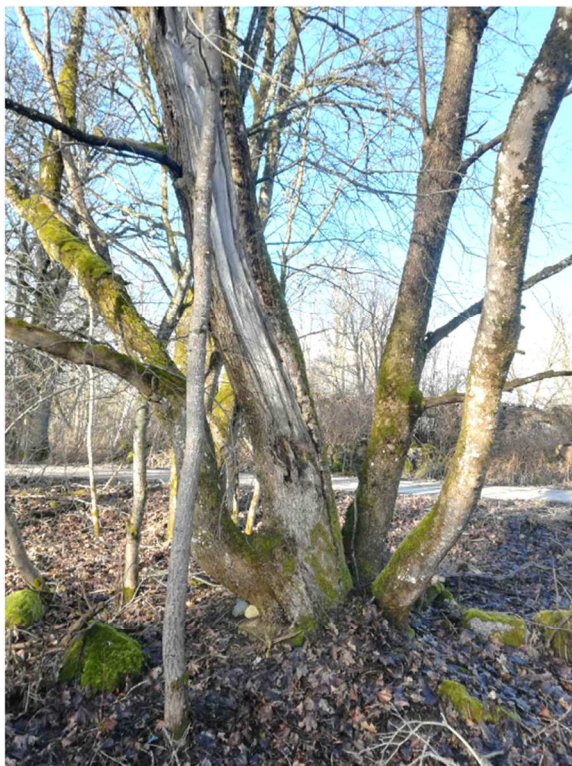
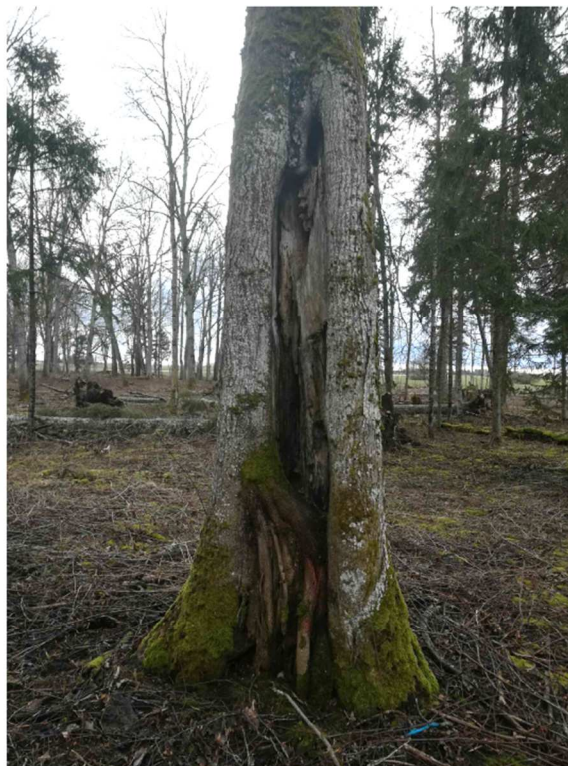
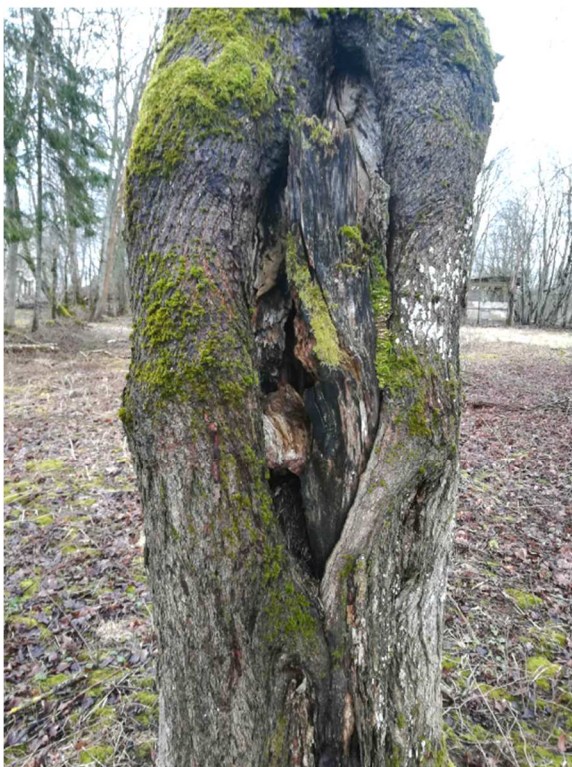
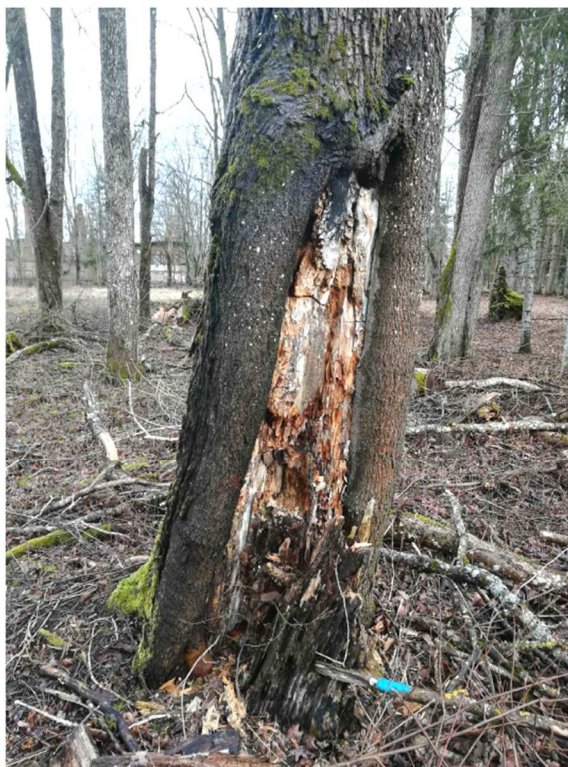
**Foto 50.** Puud, millel varasemalt murdunud haru tagajärjel on tekkinud ulatuslik tüvekahjustus. 2020.  
Fotod: Toomas Põld

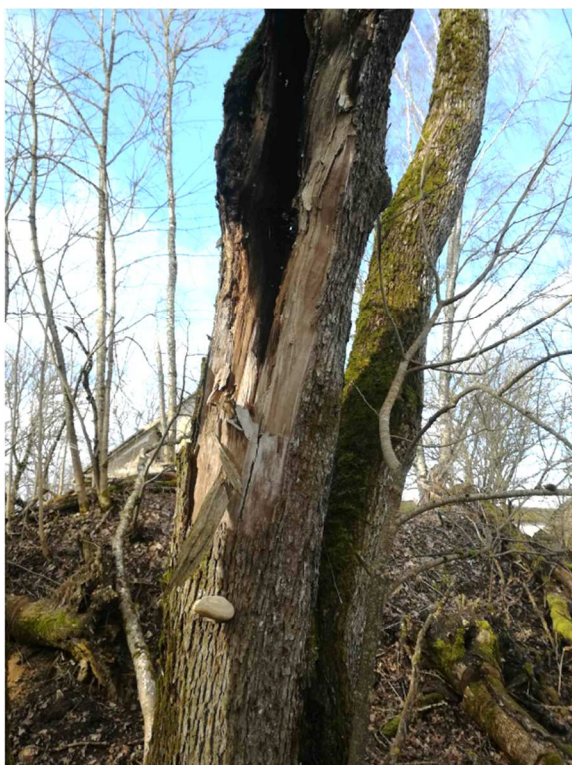
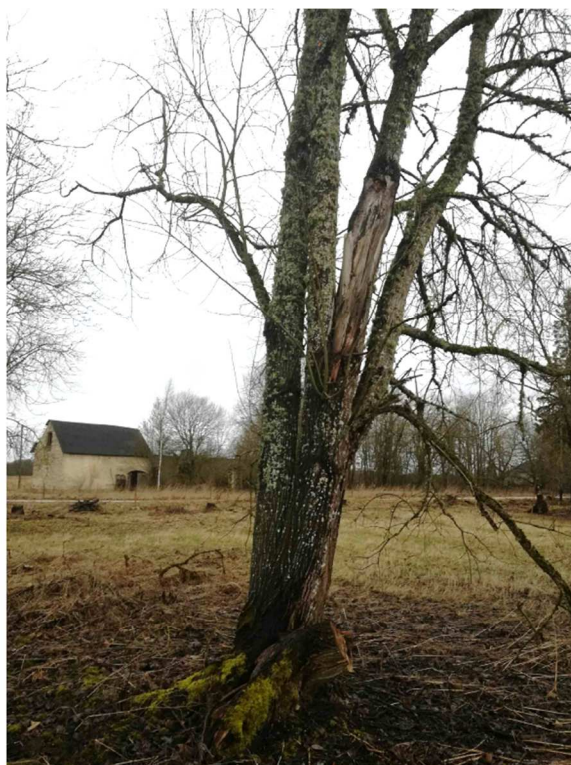
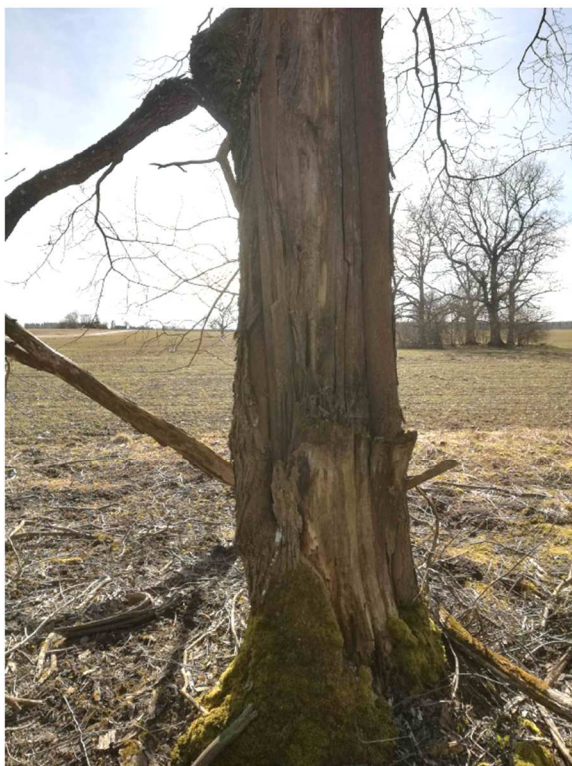
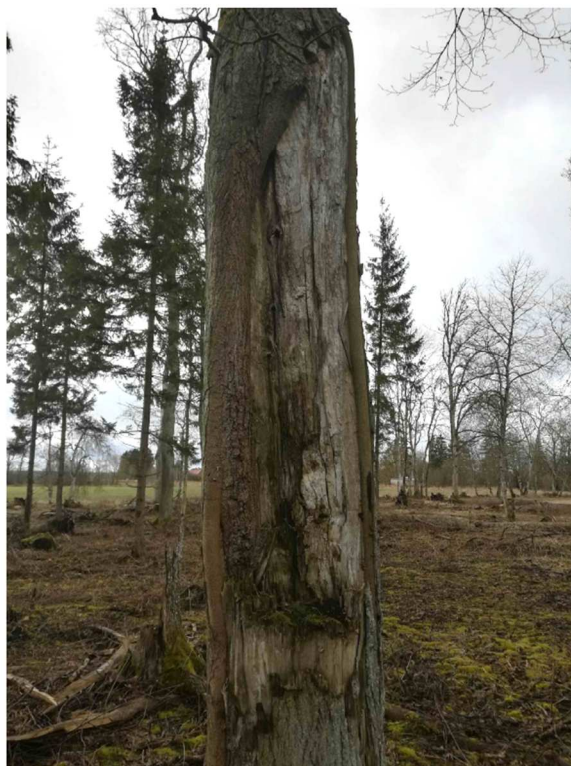
**Foto 51.** Puud, millel varasemalt murdunud haru tagajärjel on tekkinud ulatuslik tüvekahjustus. 2020.  
Fotod: Toomas Põld

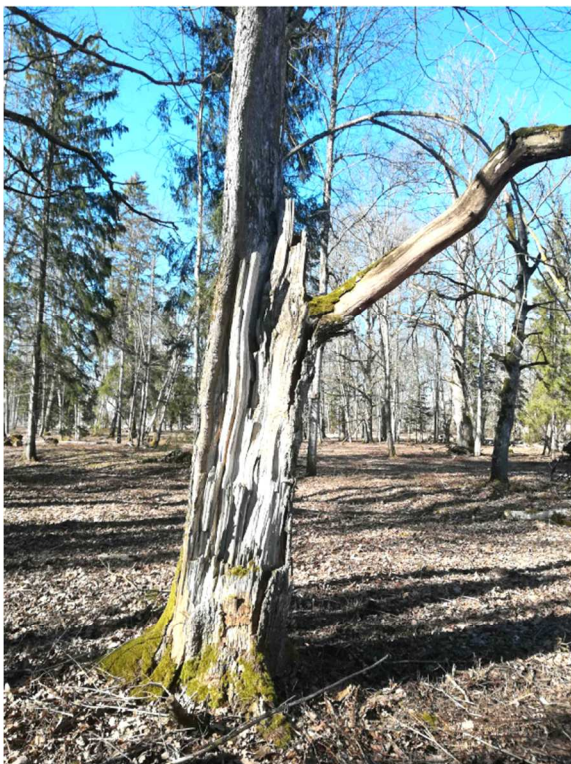
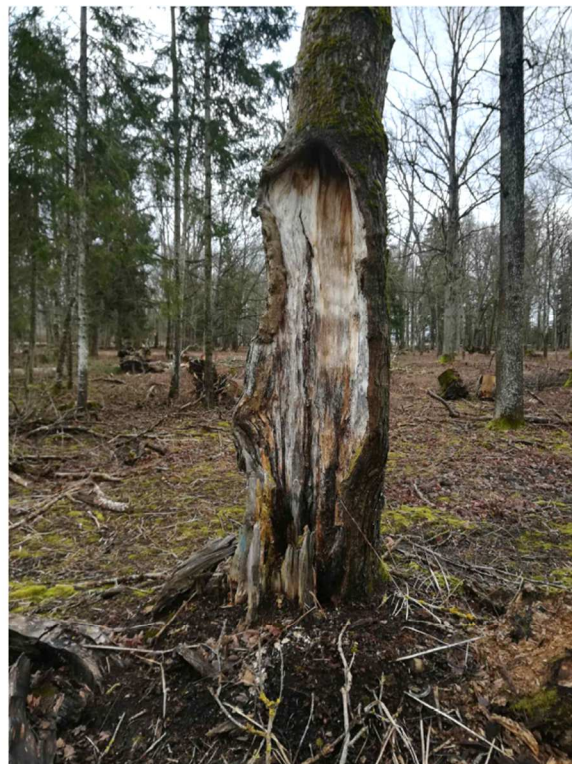
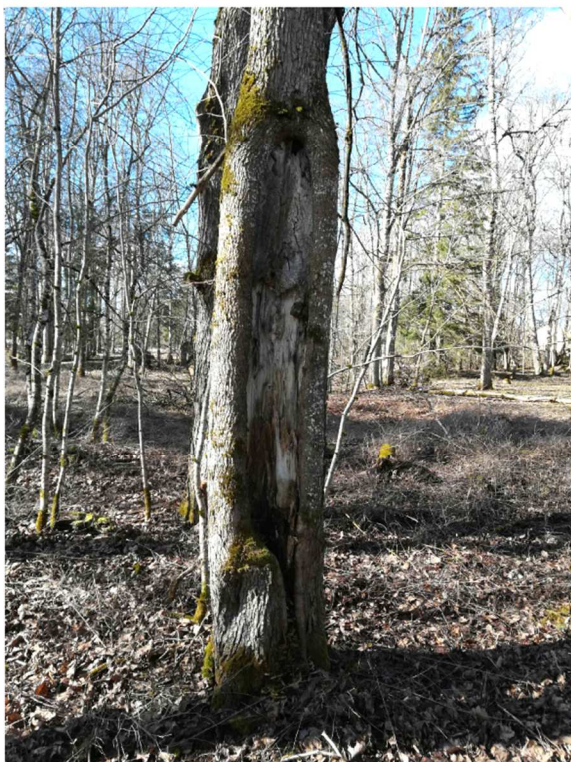
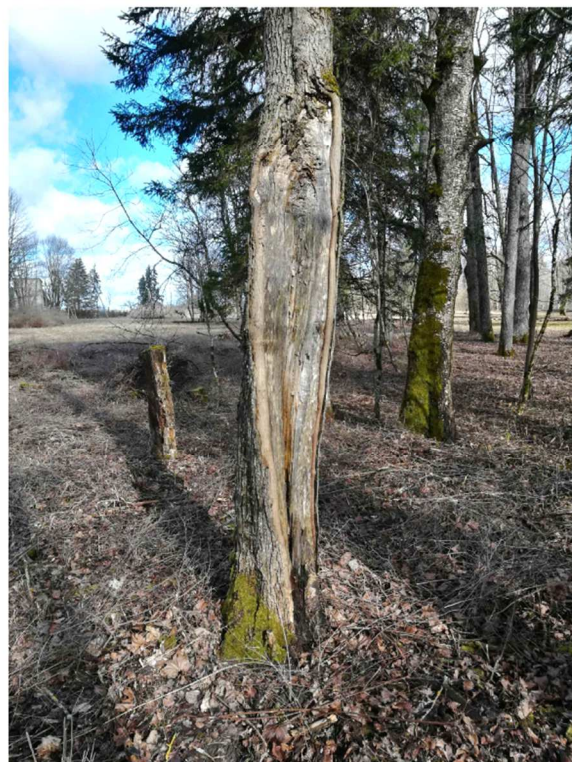
**Foto 52.** Puud, millel varasemalt murdunud haru tagajärjel on tekkinud ulatuslik tüvekahjustus. 2020.  
Fotod: Toomas Põld

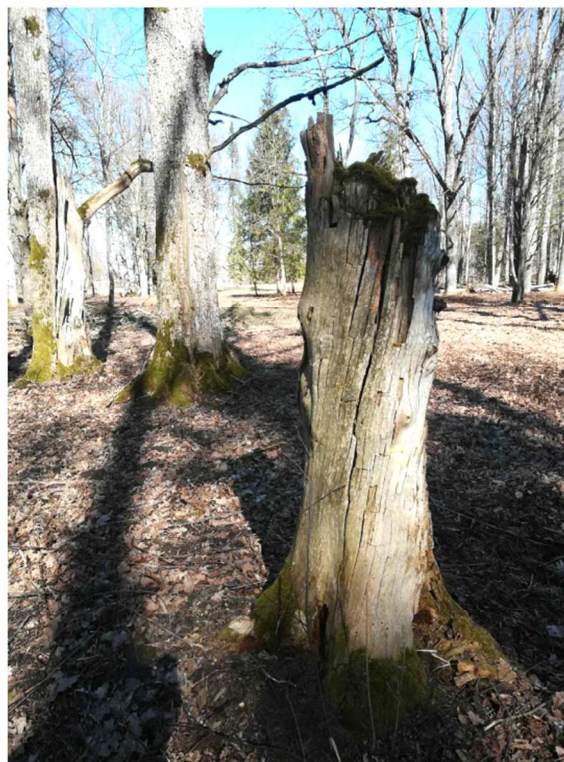
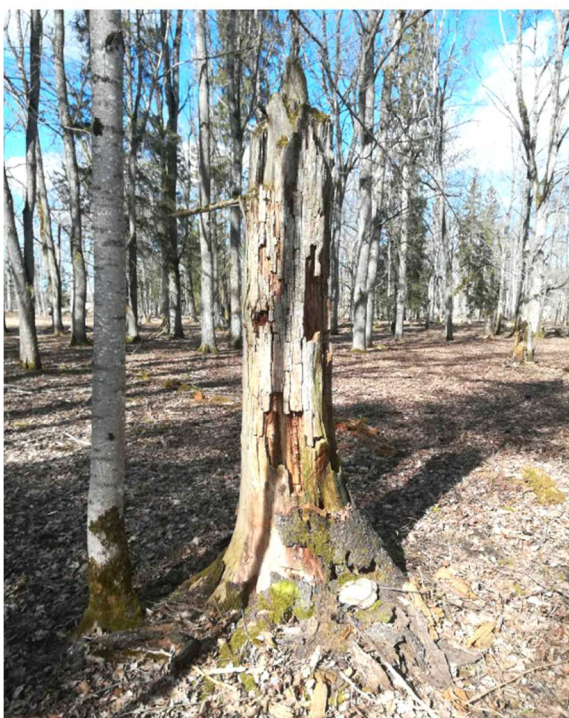
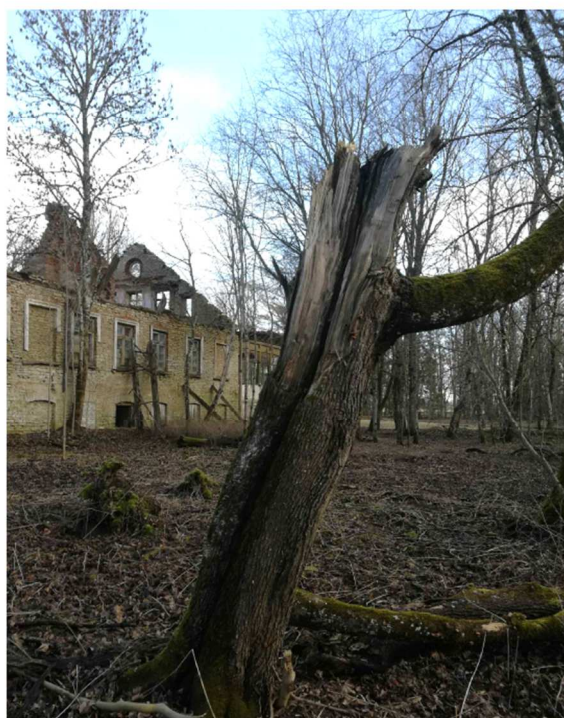
**Foto 53.** Puud, millel on tüvi varasemalt murdunud. 2020. Fotod: Toomas Põld

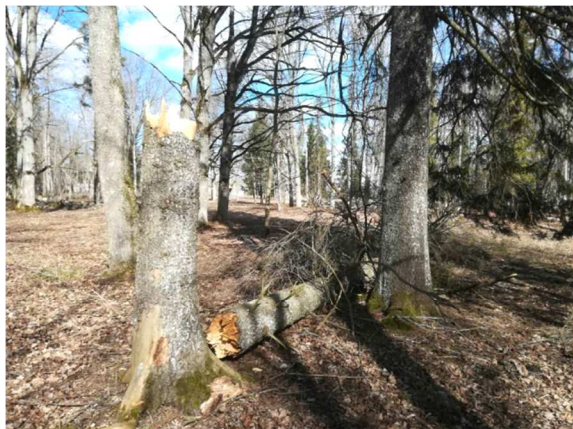
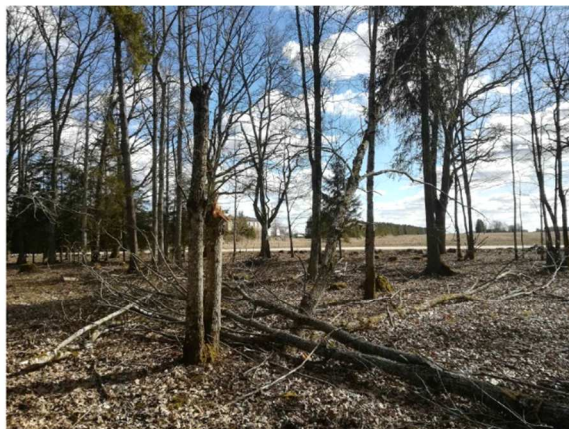
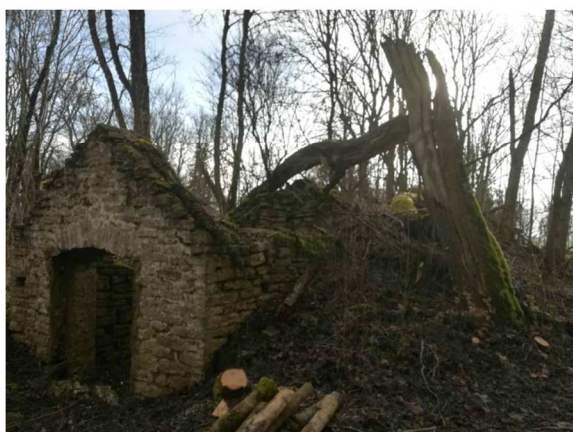
**Foto 54.** Puud, millel on tüvi varasemalt murdunud. 2020. Fotod: Toomas Põld

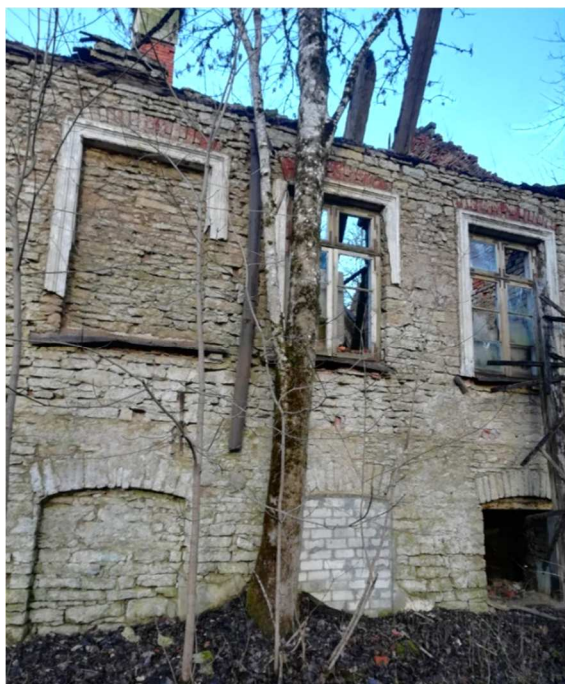
**Foto 55.** Mõisa peahoone müürile liiga lähedal kasvav puu. 2020. Foto: Toomas Põld

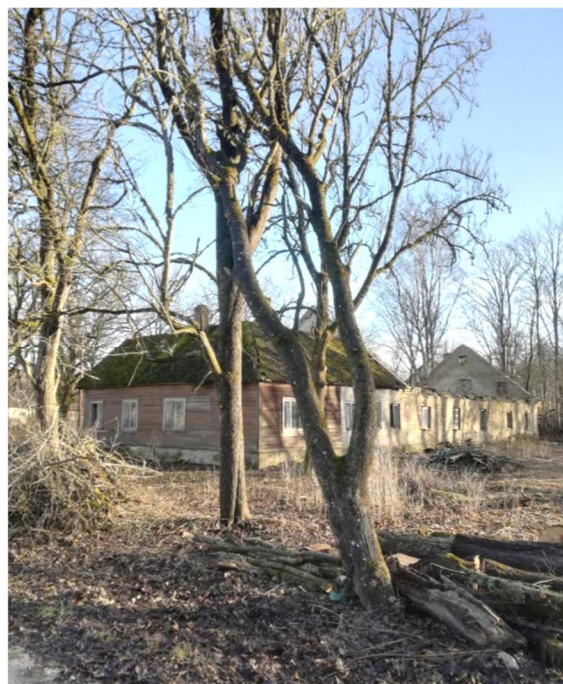
**Foto 56.** Viltuse tüvega puu toetub kõrval olevale puule. 2020. Foto: Toomas Põld

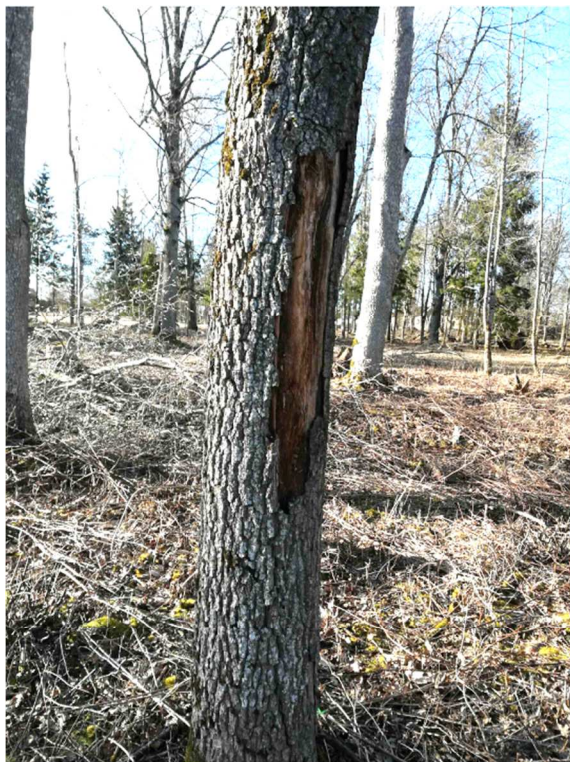
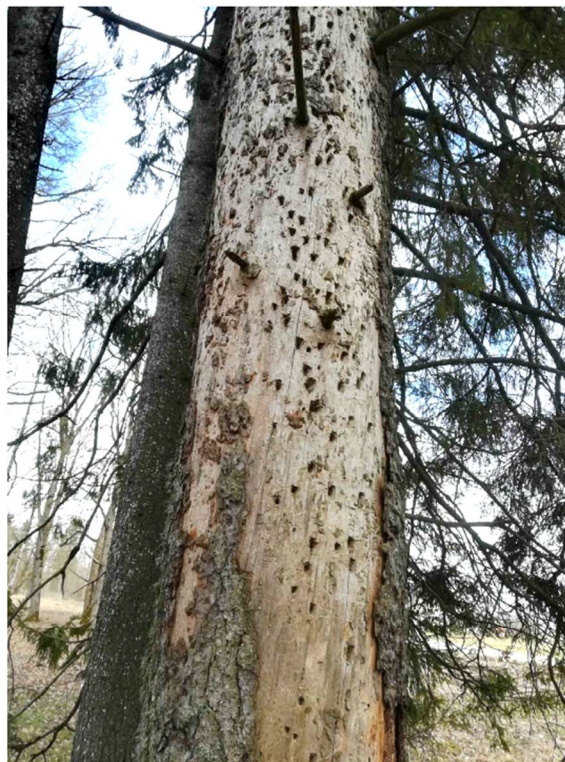
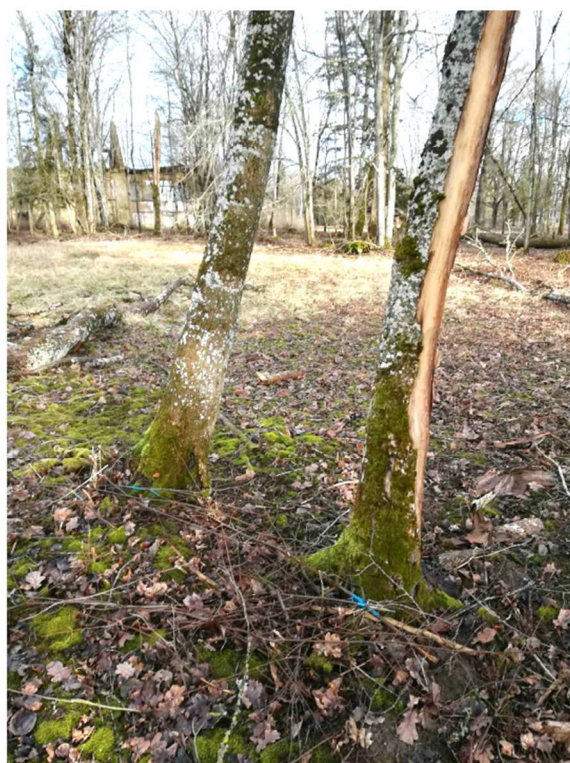
**Foto 57.** Puud, millel on tüvelt koor osaliselt maas. 2020. Fotod: Toomas Põld

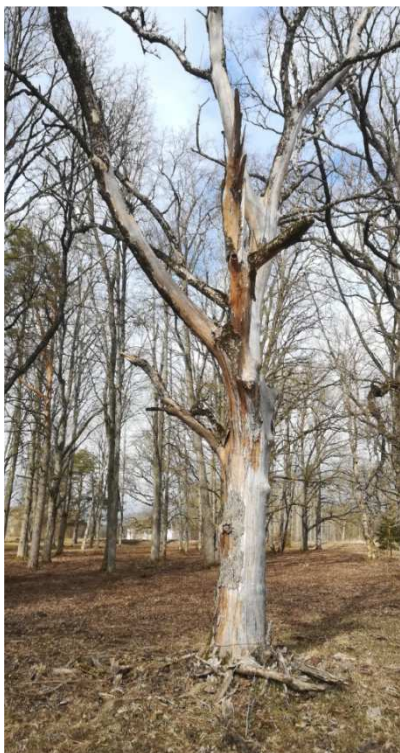
**Foto 58.** Puu, millel on ulatuslikult koor maha tulnud. 2020. Foto: Toomas Põld

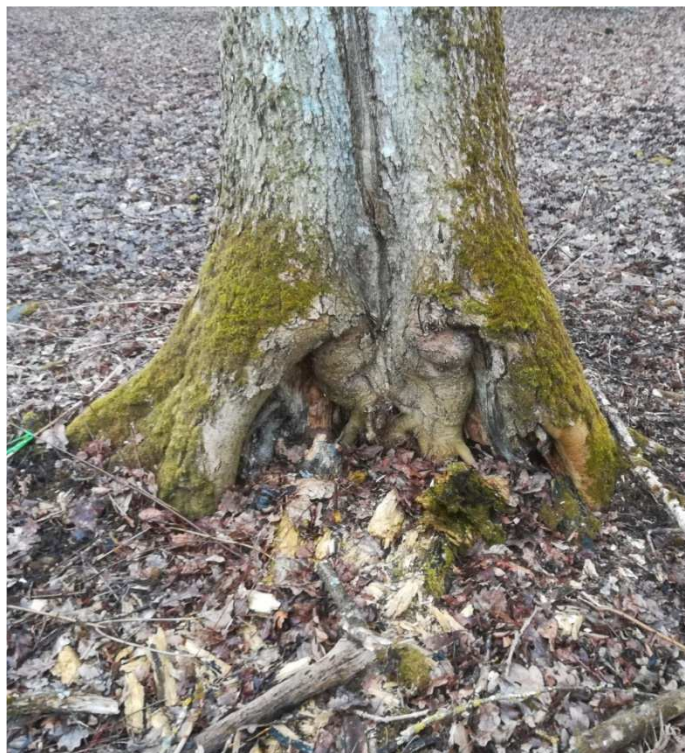
**Foto 59.** Puu, mille tüve allosas on juurekaela lähedusest tüvi osaliselt hävinenud. 2020. Foto: Toomas Põld

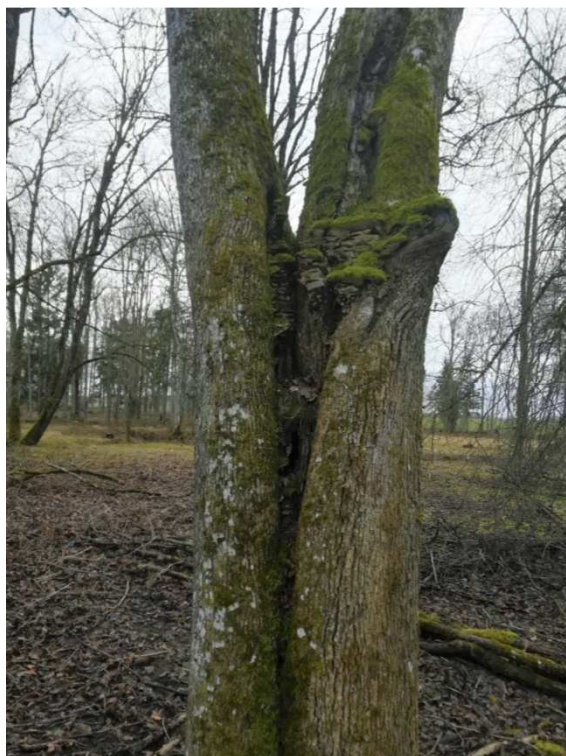
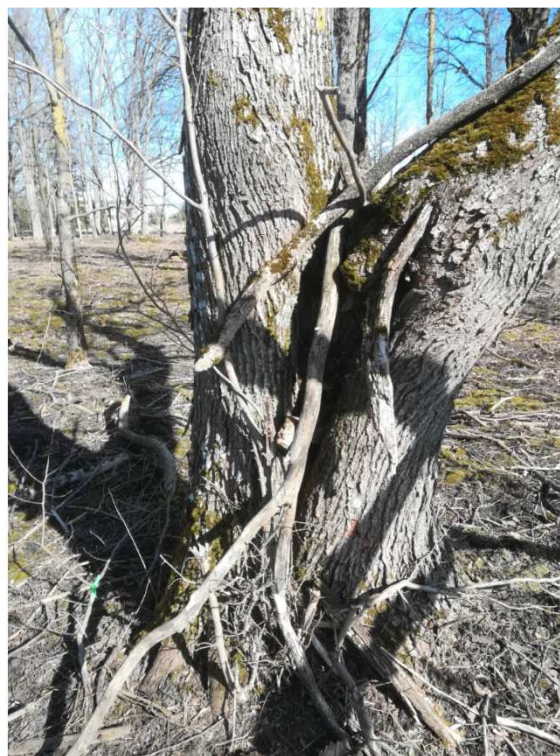
**Foto 60.** Puud, mis on harude hargnemiskohast lõhenenud. 2020. Fotod: Toomas Põld

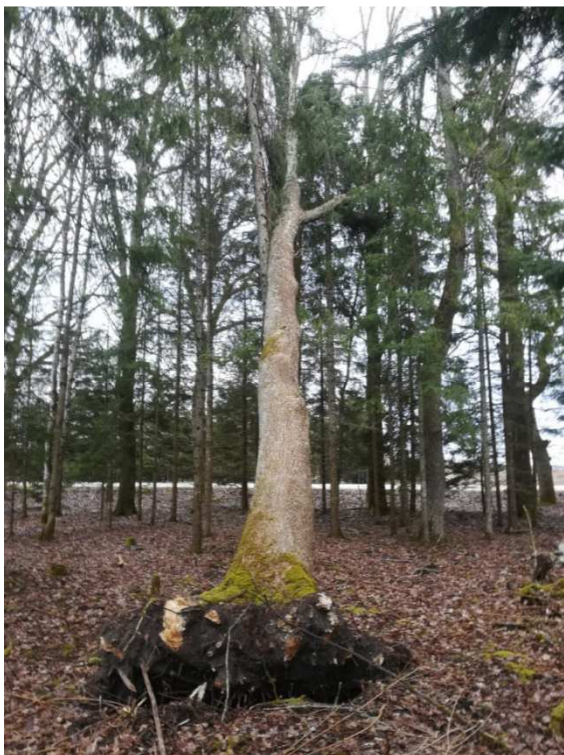
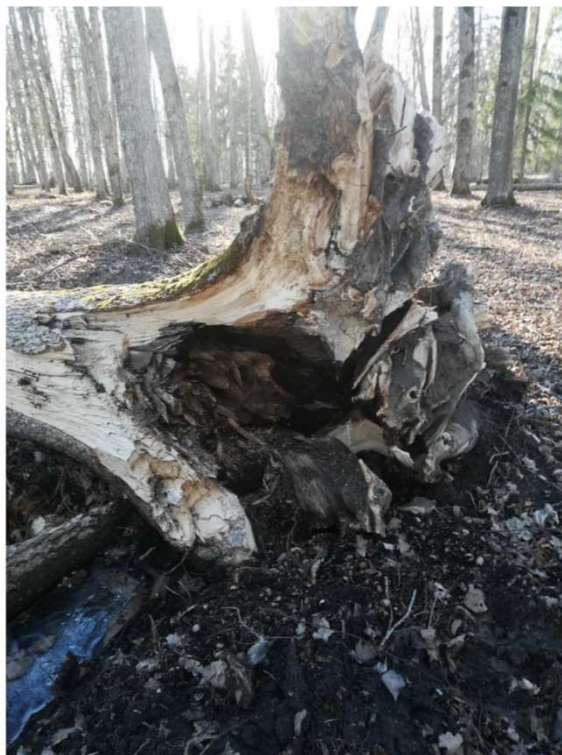
**Foto 61.** Ümberkukkunud puud, mis on murdunud juurekaelalt. 2020. Fotod: Toomas Põld

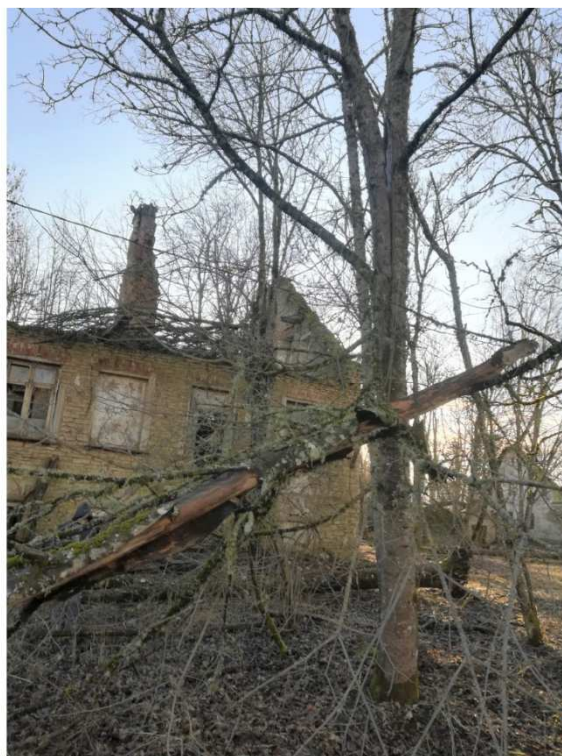
**Foto 62.** Puud, millel on suur oks varasemalt murdunud. 2020. Fotod: Toomas Põld

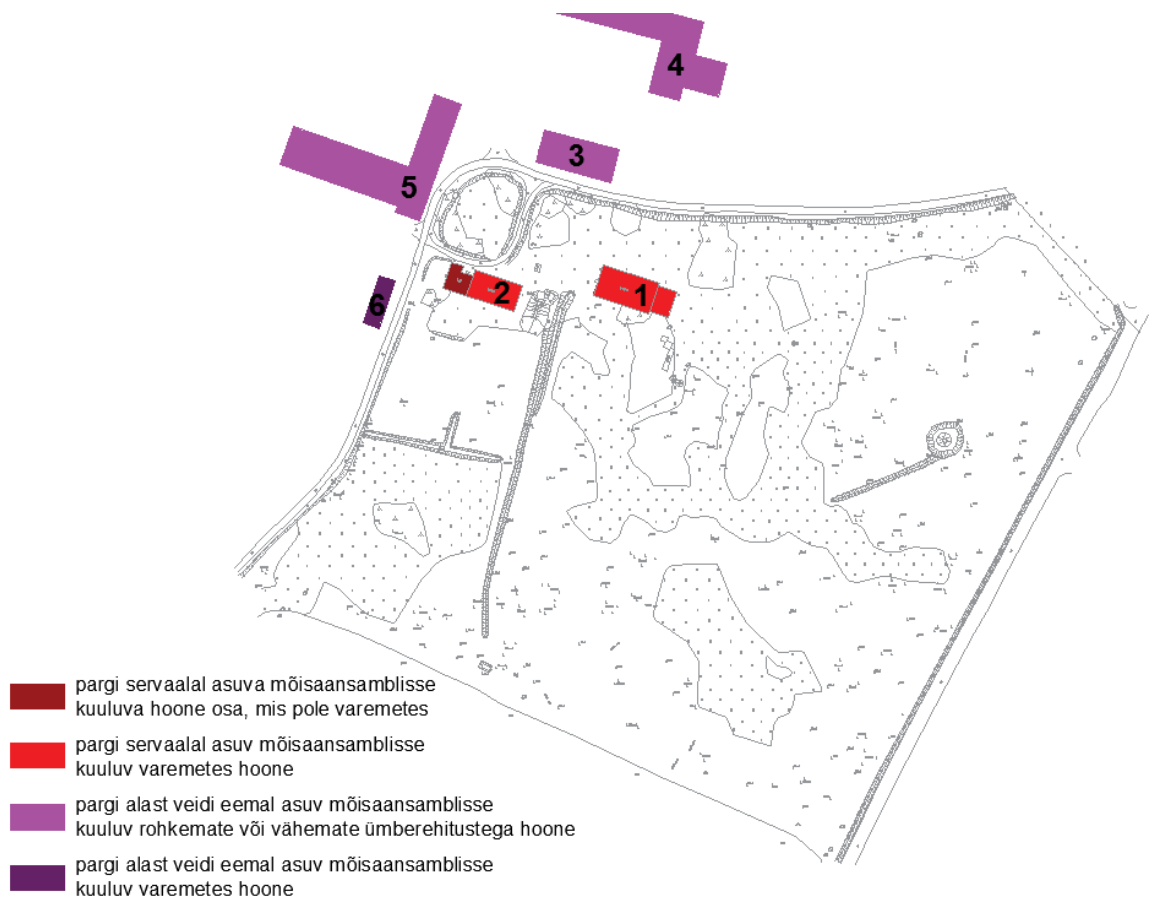
**Skeem 23.** Väike-Kareda mõisaansambli kuuluvad hooned ja hoonete varemed, aluseks on võetud Väike-Kareda mõisa pargi geodeetiline alusplaan (EIK Infrakonsult OÜ, 2019. a. töö nr GIK-1910-02, täpsusastmega M 1:500).

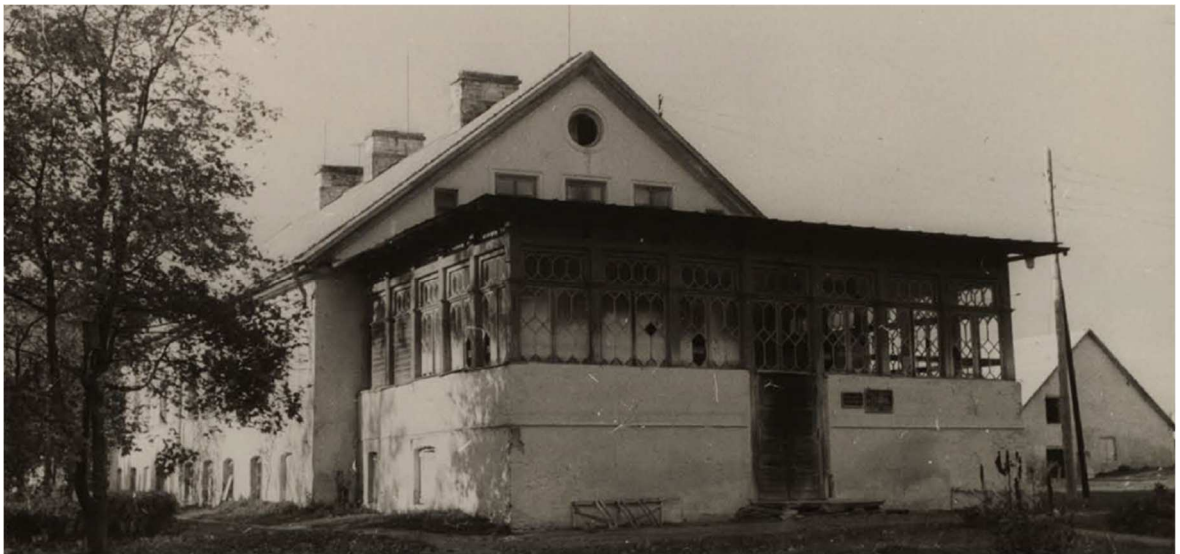
**Foto 63.** Ajalooline foto Väike-Kareda mõisast. Peahoone otsavaade. 1968.a.<sup>56</sup>

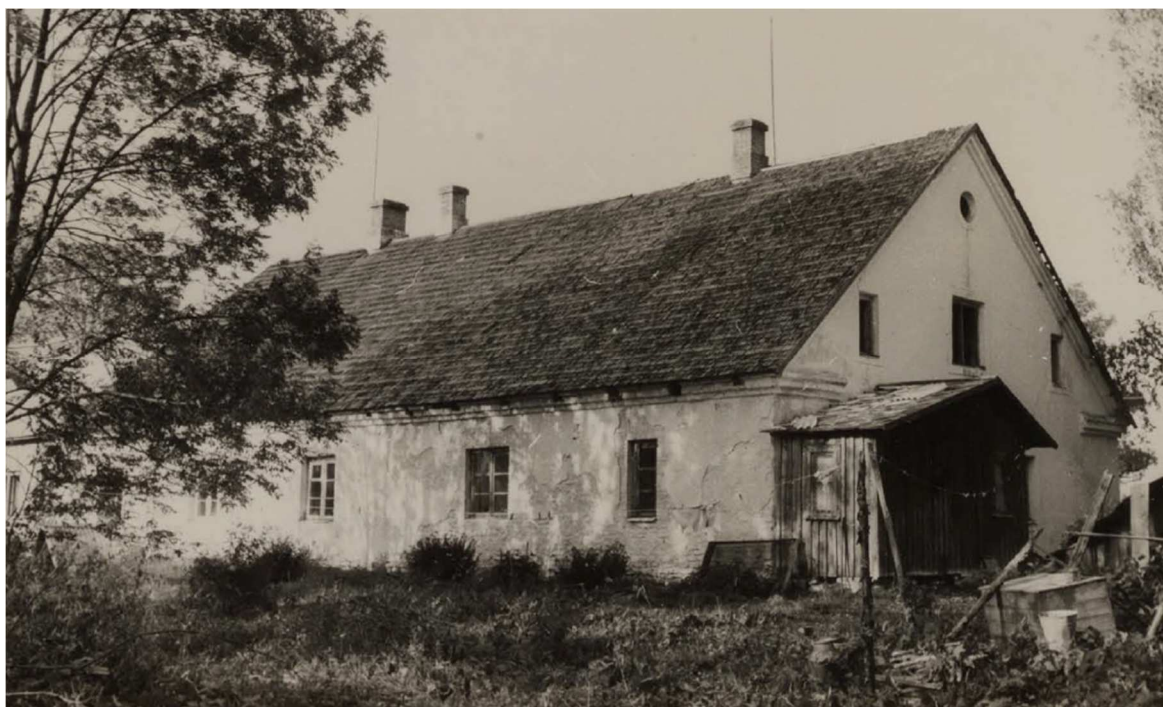
**Foto 64.** Ajalooline foto Väike-Kareda mõisast. Peahoone esikülg. 1968.a.<sup>57</sup>

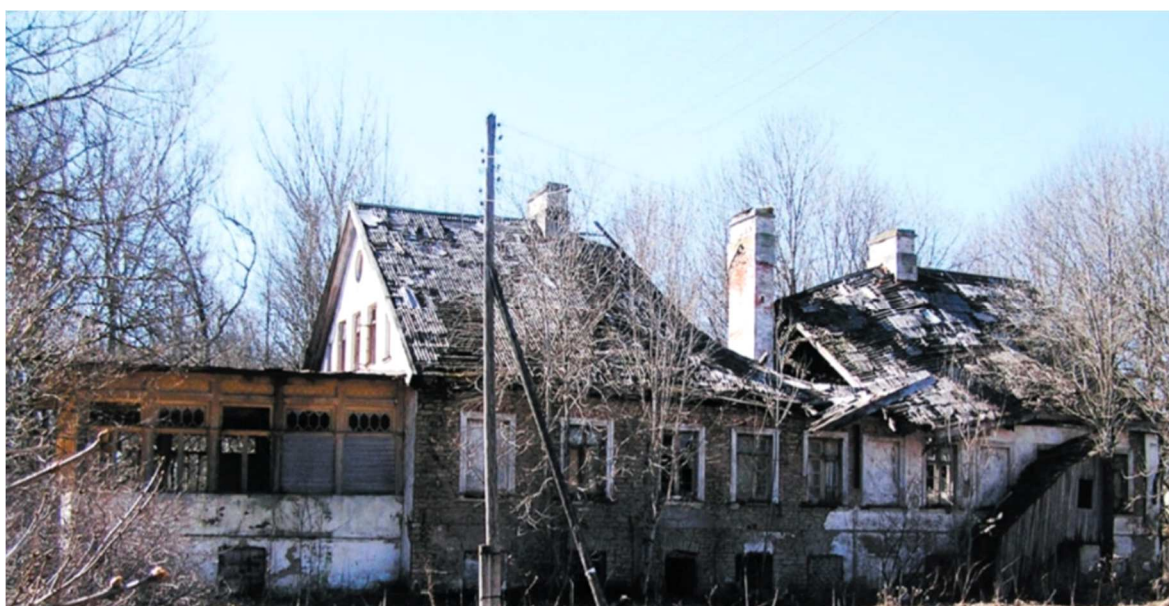
**Foto 65.** Osaliselt sisse varisenud katusega mõisa peahoone põhja-kirdepoolne külg. 2015. Foto: Raivo Kannik <sup>58</sup>

Mõisaansamblisse kuuluvad hooned on halvas või väga halvas seisukorras. Hoolduskavas ei ole ette nähtud ajalooliste hoonete taastamist või rekonstrueerimist, ebasobivate hoonete varjamist, likvideerimist või asendamist – nende taastamiseks, rekonstrueerimiseks, likvideerimiseks, varjamiseks ja asendamiseks on tarvis koostada projekt.

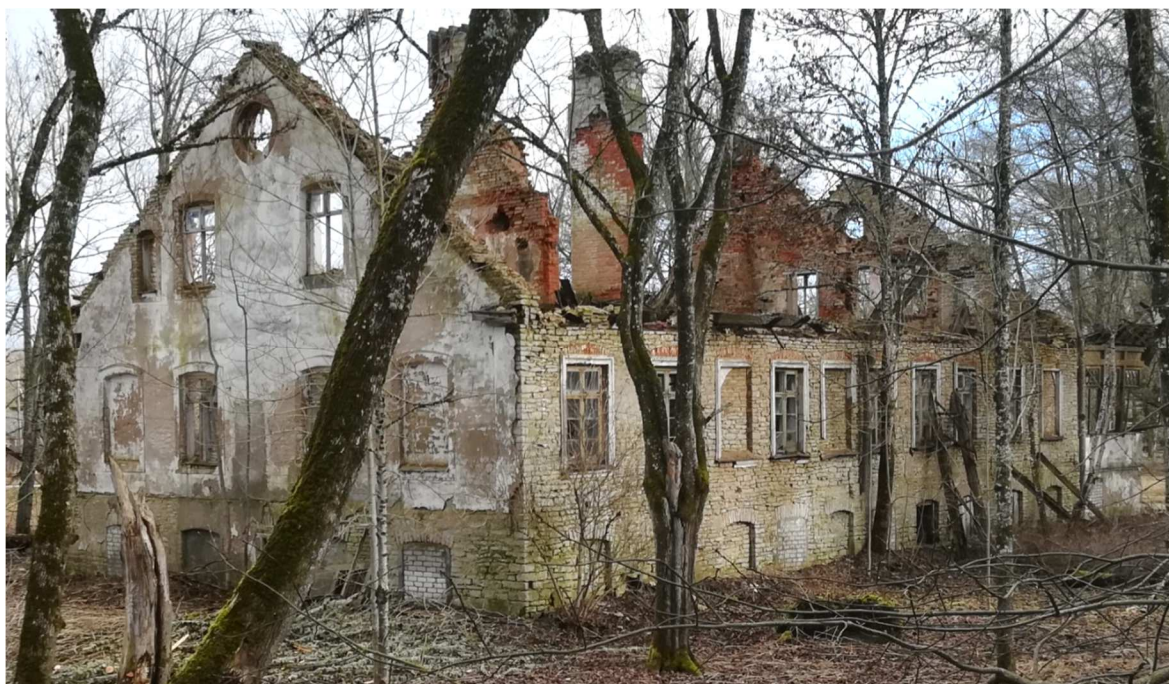
**Foto 66.** Varemetes Väike-Kareda mõisa peahoone läänepoolne nurk, edela- ja loodepoolne külg. 2020. Foto: Toomas Põld

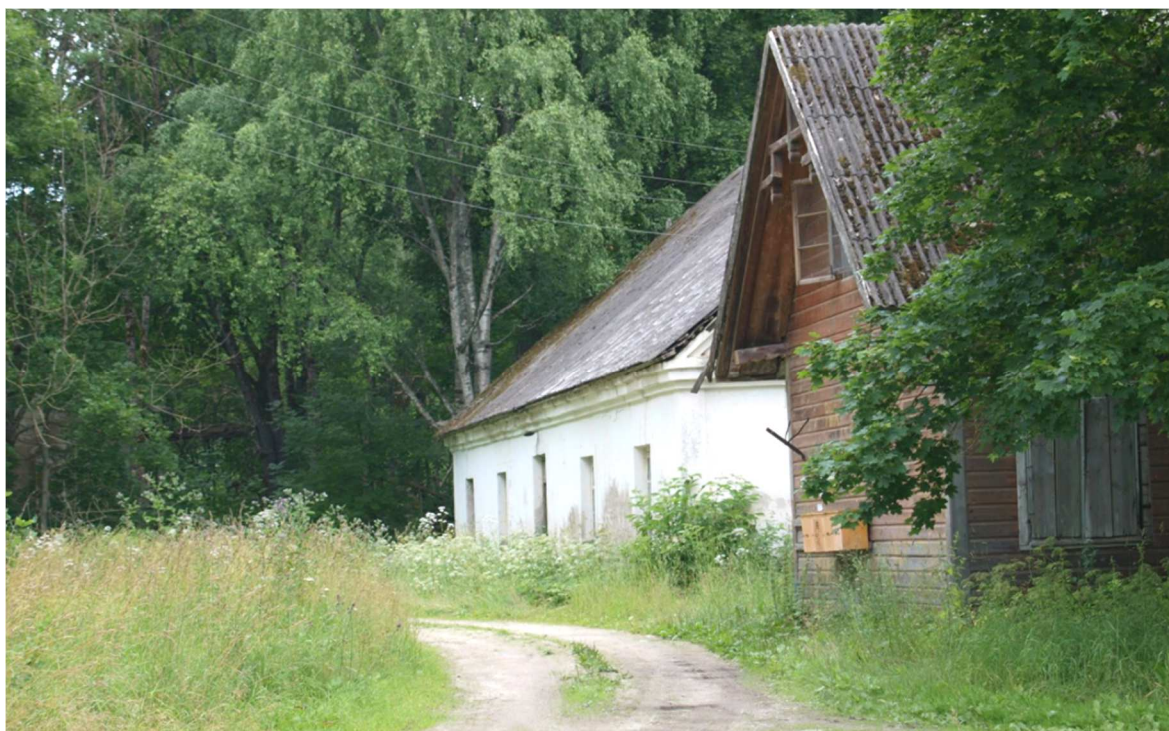
**Foto 67.** Vaade mõisa pargiga loodest külgnevalt Mõisa teelt ajaloolise valitsejamaja poole, mille loodepoolsesse otsa on tehtud juurdeehitus hoones tegutsenud puutöökoda-kontori tarbeks. 2009. Foto: Tõnu Õnnepalu<sup>59</sup>

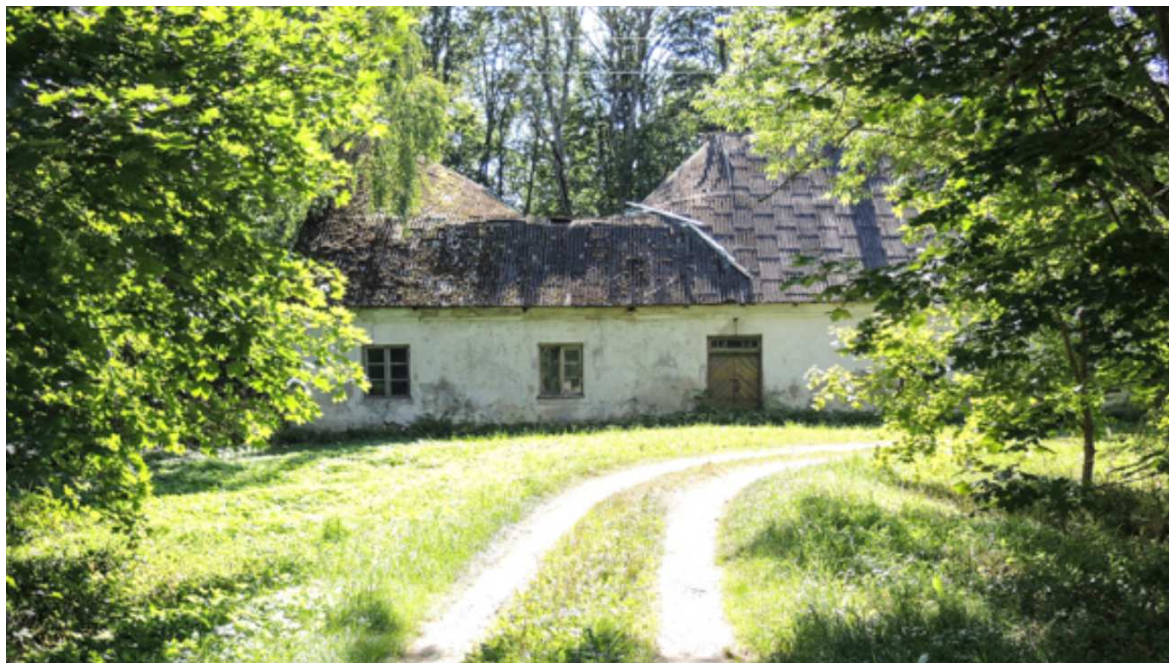
**Foto 68.** Vaade mõisa pargiga põhjast külgnevalt Mõisa teelt ajaloolise valitsejamaja poole, hoone katus on osaliselt sisse varisenud. 2015. Foto: Raivo Kannik <sup>60</sup>

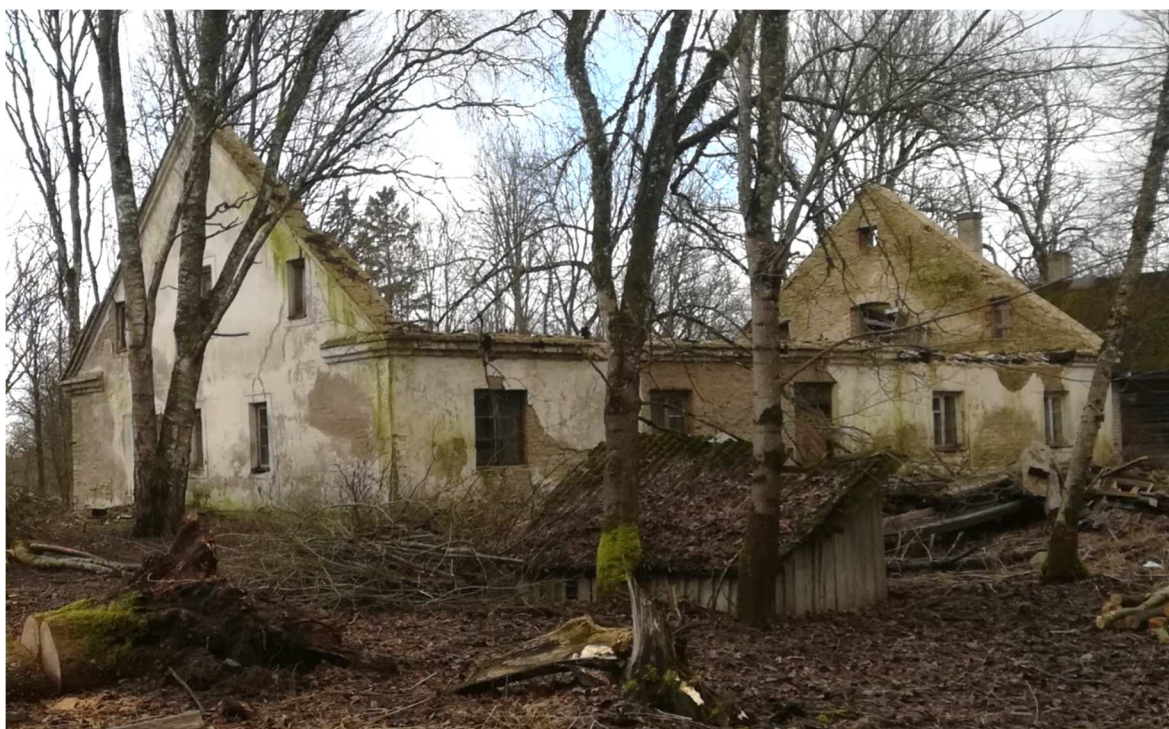
**Foto 69.** Täielikult sisse varisenud katusega ajaloolise mõisa valitsejamaja idapoolne nurk, kirde- ja kagupoolne külg. 2020. Foto: Toomas Põld

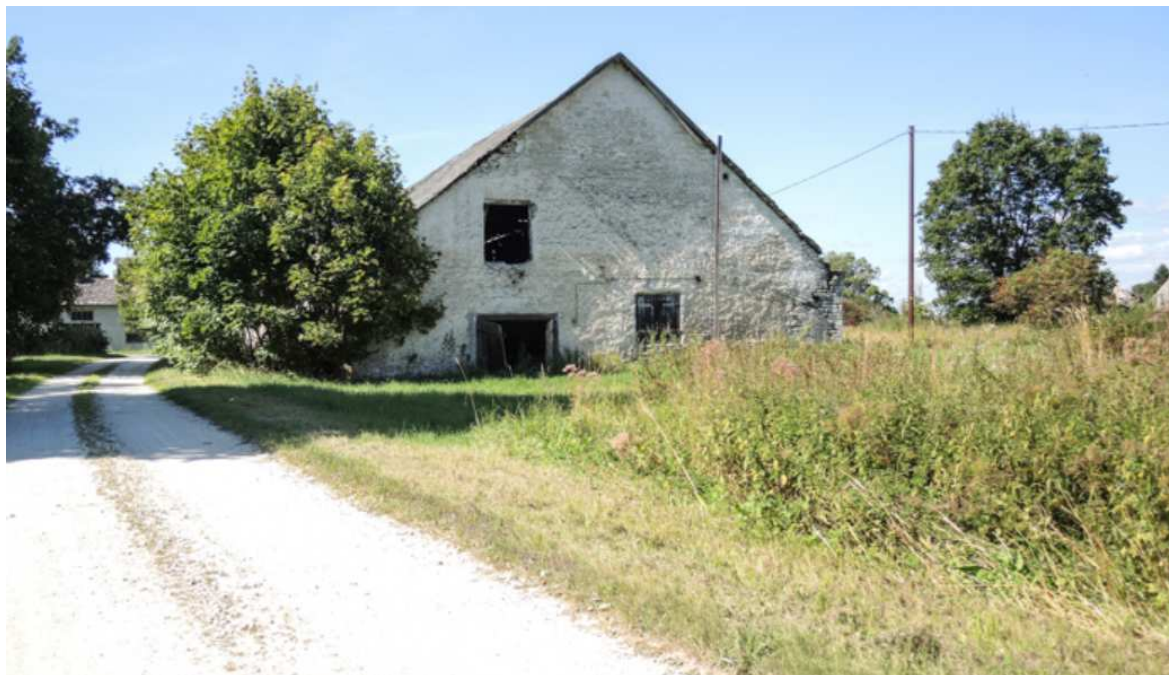
**Foto 70.** Vaade pargi alaga põhjast külgnevalt Mõisa teelt lauda (on hiljem olnud hobusetallina kasutuses) kagupoolsele küljele. 2015. Foto: Raivo Kannik <sup>61</sup>

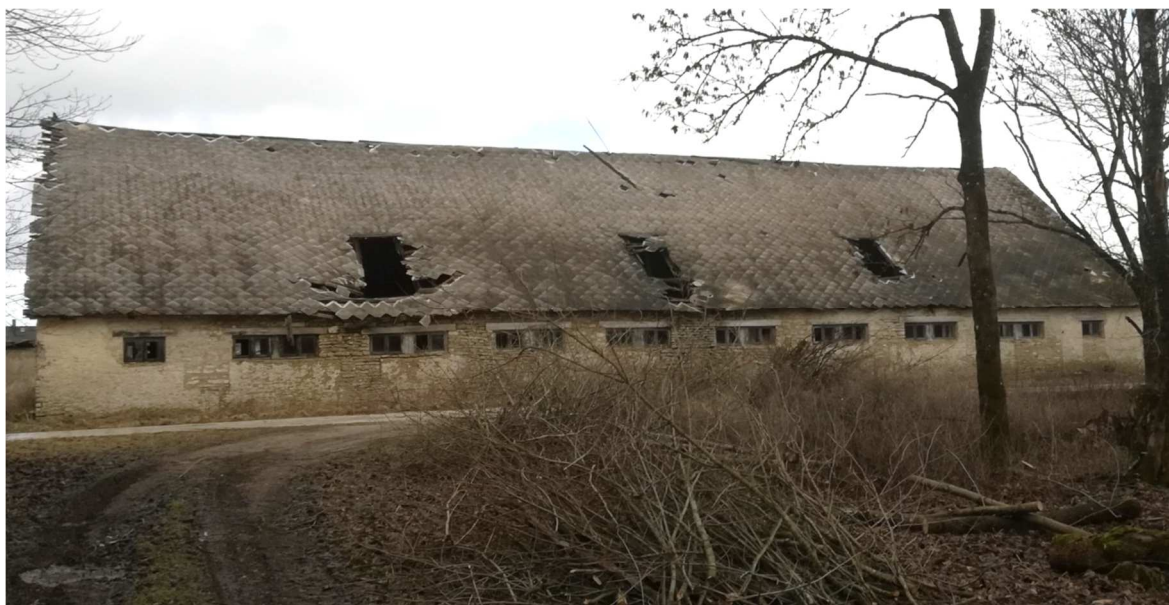
**Foto 71.** Vaade endise esiväljaku kohal oleva haljasalaga idaservast piirnevalt teelt endise lauda kagupoolsele küljele, hoone katus on osaliselt sisse kukkunud. 2020. Foto: Toomas Põld

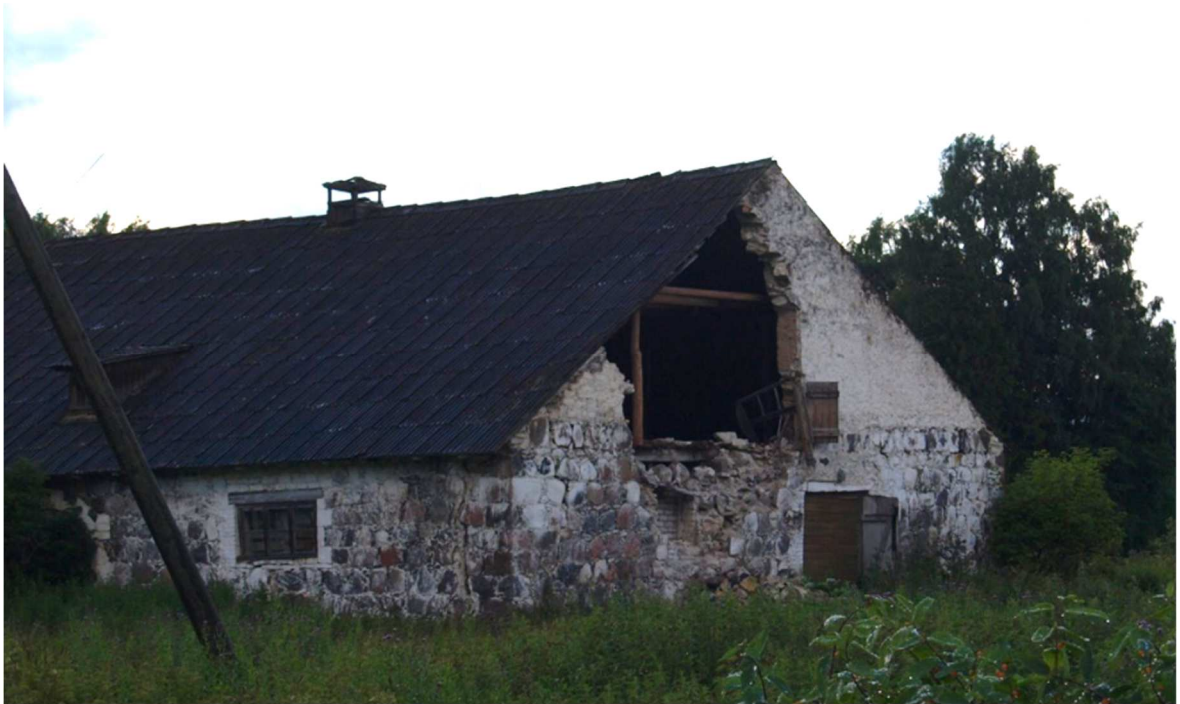
**Foto 72.** Vaade Mõisa teest kaugemale jäävale lauda kagupoolsele küljele, mille maakividest müüridelt on krohv maha tulnud ja hoone otsafassaad on osaliselt sisse kukkunud. 2009. Foto: Tõnu Õnnepalu <sup>62</sup>
