Töö nr 141HK19

Huvitatud asutus: Järva Vallavalitsus

# VÄIKE-KAREDA MÕISA PARGI HOOLDUSKAVA 2020-2029

Tartu 2020

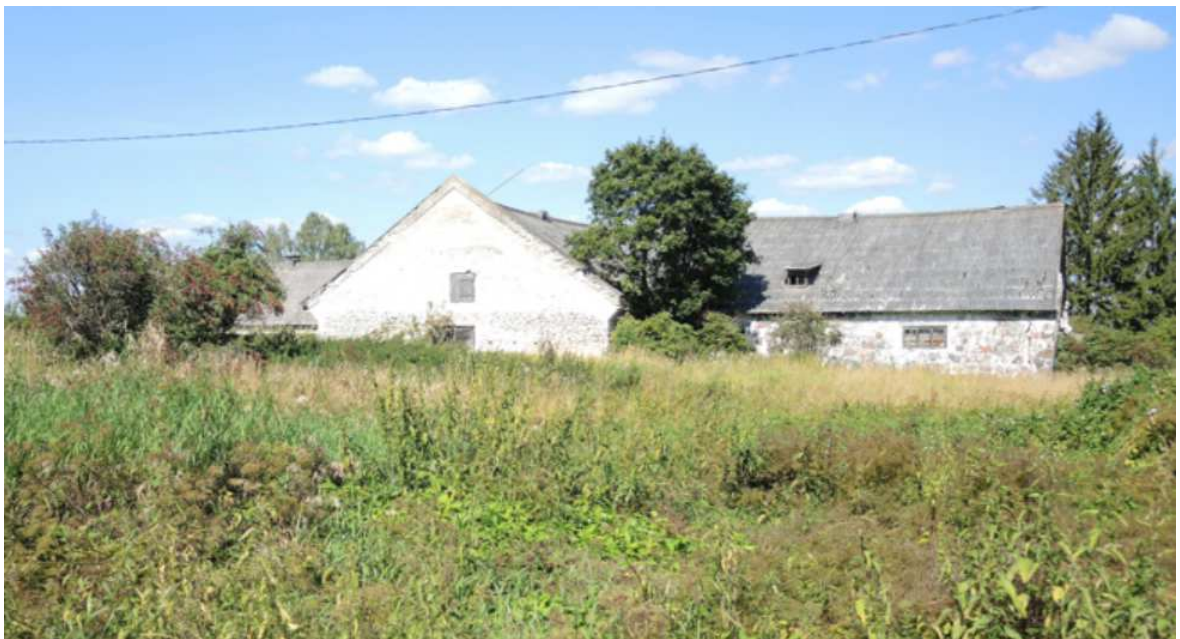
**Foto 73.** Vaade Mõisa teest kaugemale jäävale lauda lõuna-edelapoolsele küljele. 2015. Foto: Raivo Kannik <sup>63</sup>

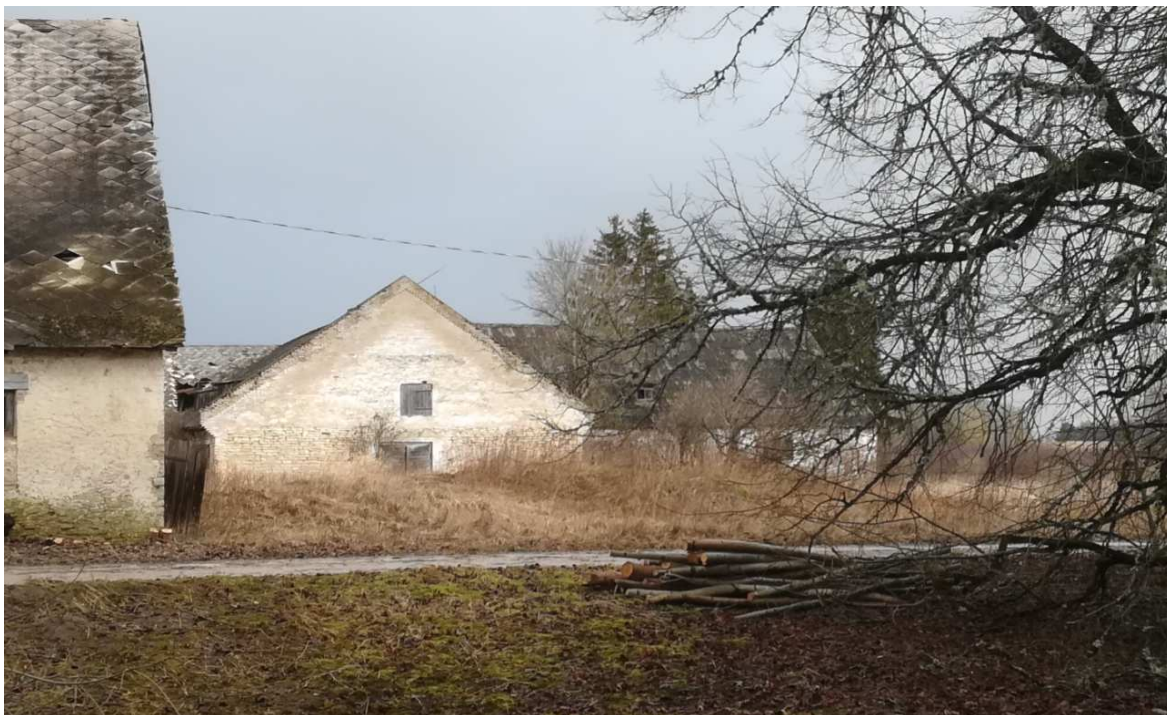
**Foto 74.** Vaade Mõisa teest kaugemale jäävale lauda lõuna-edelapoolsele küljele pargi kaitsealuse ala põhjaservast. 2020. Foto: Toomas Põld

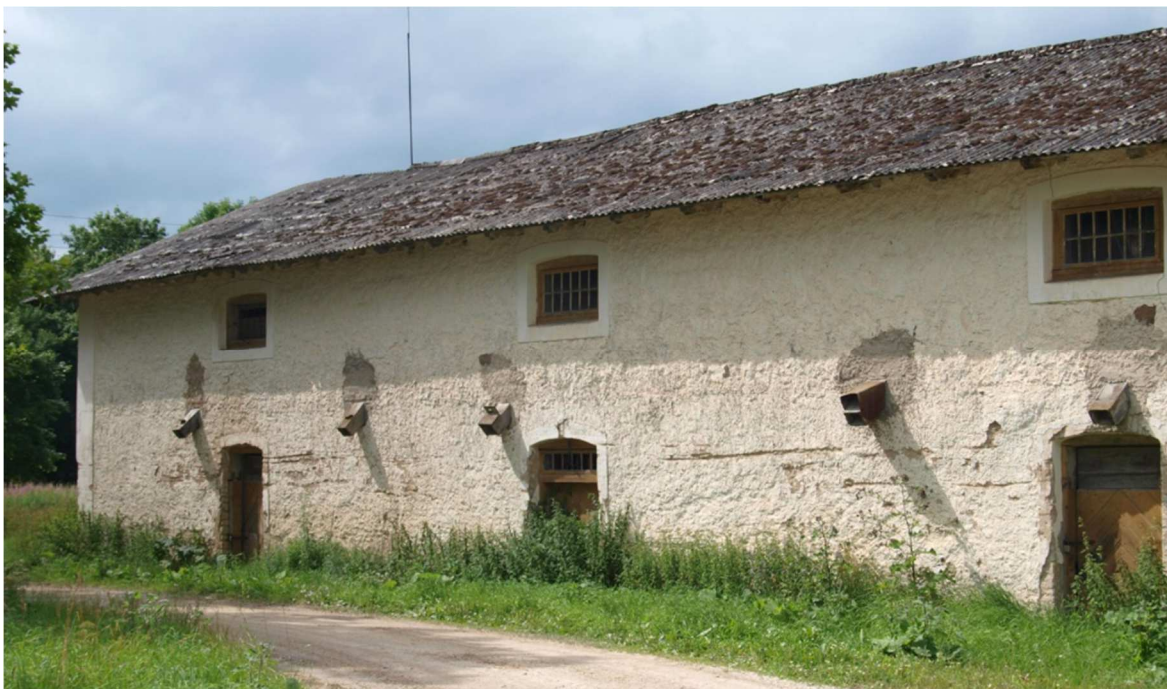
**Foto 75.** Vaade endise esiväljakuga kirde poolt külgnevalt Mõisa teelt edela suunas endise mõisa ait-kuivati kagupoolsele küljele. 2009. Foto: Tõnu Õnnepalu <sup>64</sup>

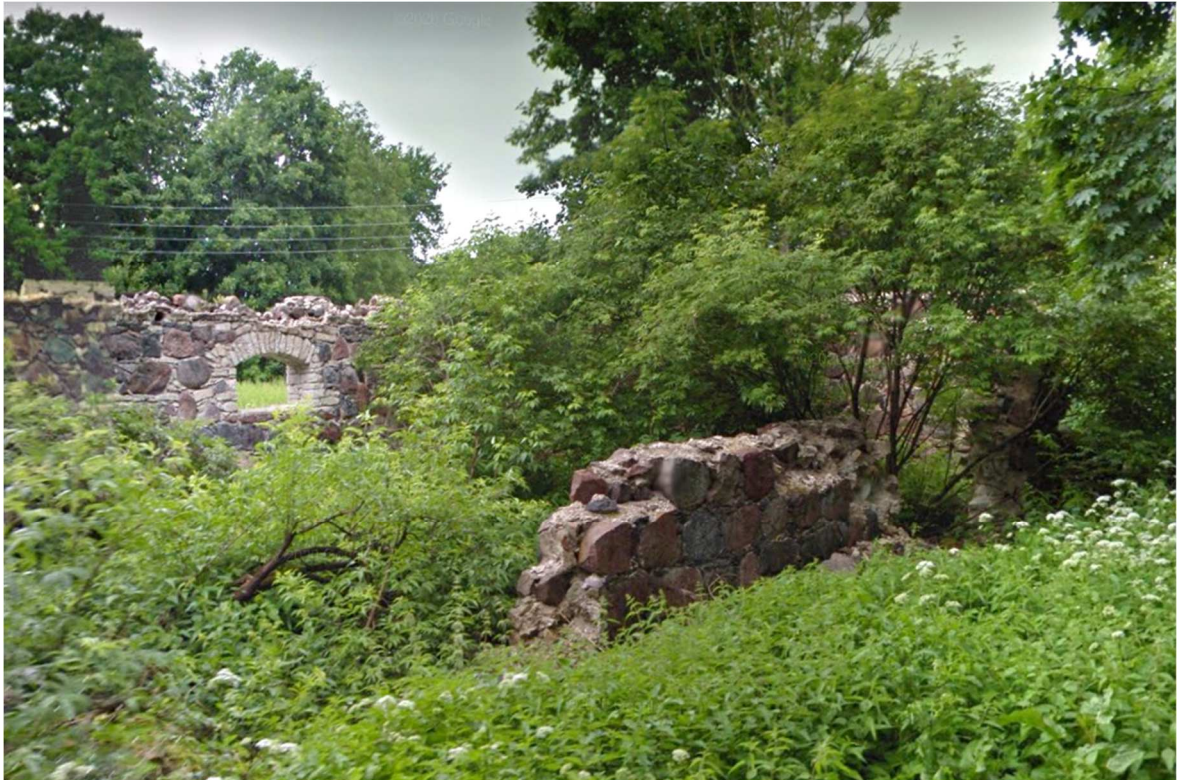
**Foto 76.** Vaade 2011. aastal mõisa pargi alaga läänest külgnevalt Mõisa teelt loode suunas ajaloolise mõisa aida varemetele, mis on tänaseks päevaks likvideeritud.<sup>65</sup>

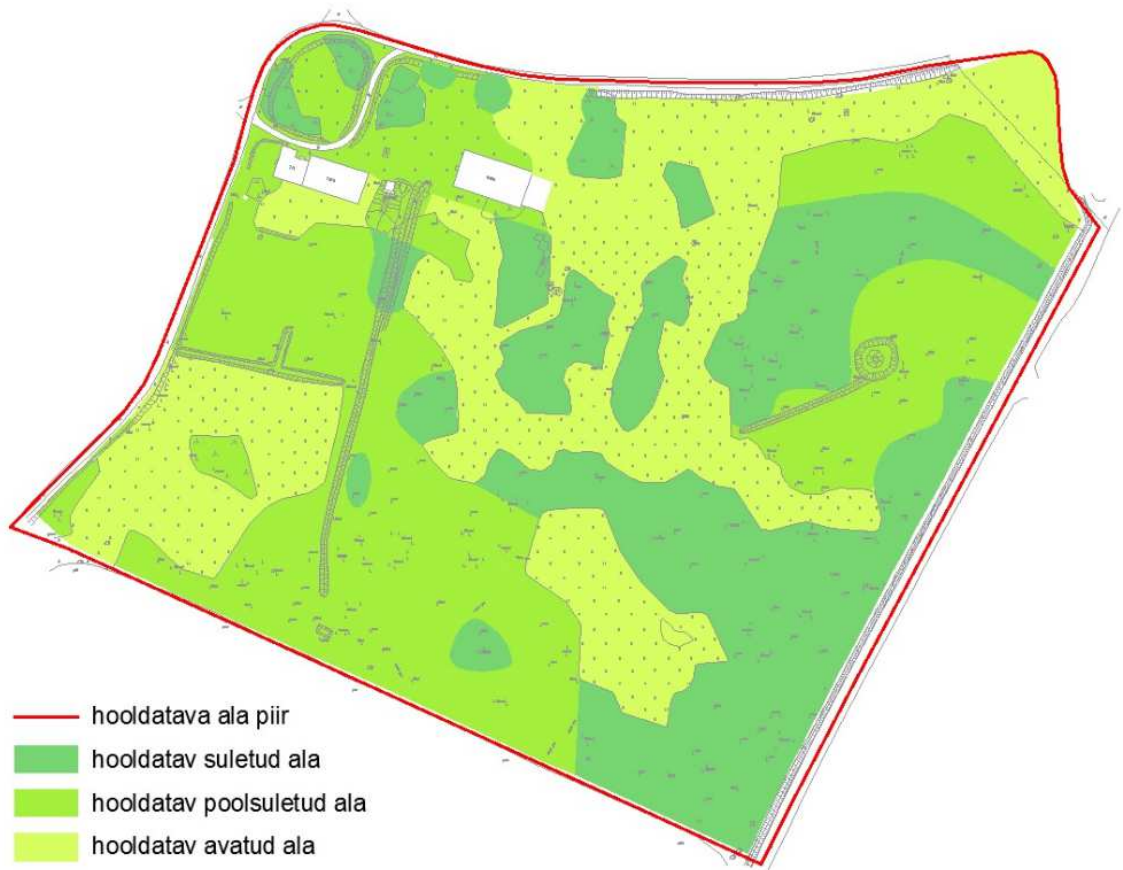
**Skeem 24.** Väike-Kareda mõisa pargi hooldatavad suletud, poolsuletud ja avatud alad, skeemi koostamisel on kasutatud Väike-Kareda mõisa pargi geodeetilist alusplaani (EIK Infrakonsult OÜ, 2019. a. töö nr GIK-1910-02, täpsusastmega M 1:500).
