Töö nr 140HK19

# KURISOO MÕISA PARGI HOOLDUSKAVA 2020-2029

## Mälestis:

| Nimi: | Kurisoo mõisa park |

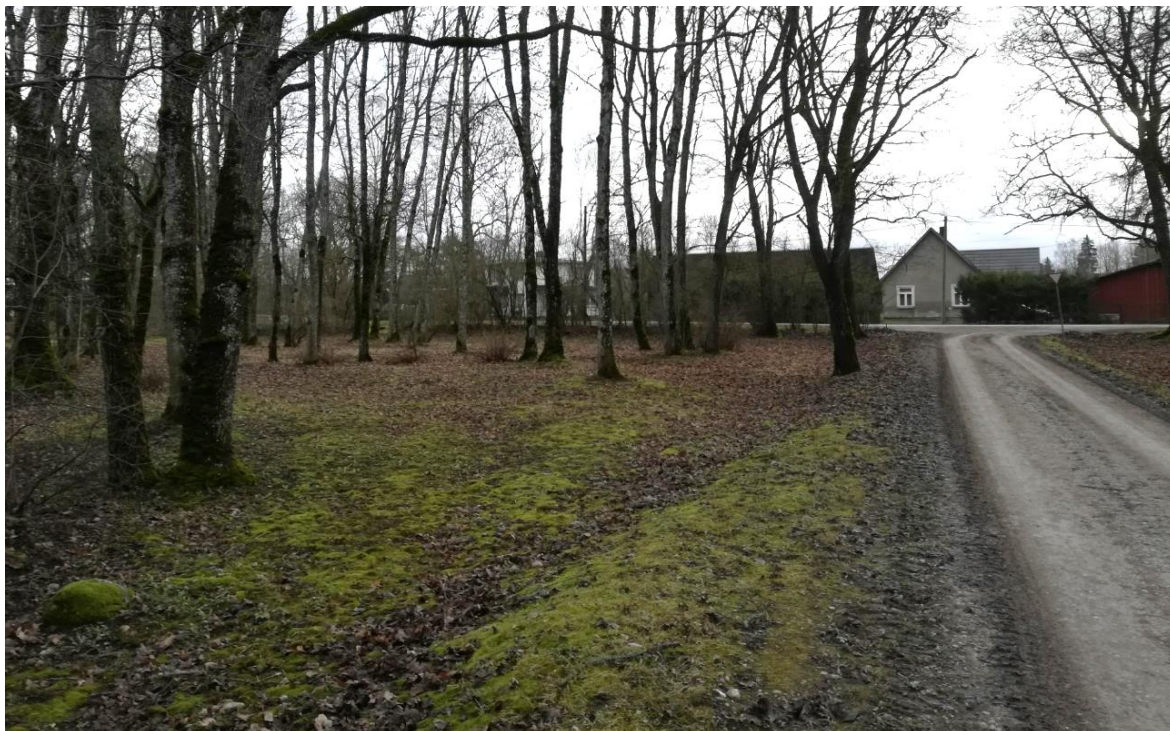
**Foto 14.** Järsem reljeefi muutumine Kurisoo mõisa pargis asukohas „1“ (vt lk 30 skeem 15), mis tuleneb Staadioni tänava teetammist. 2020. Foto: Toomas Pöld

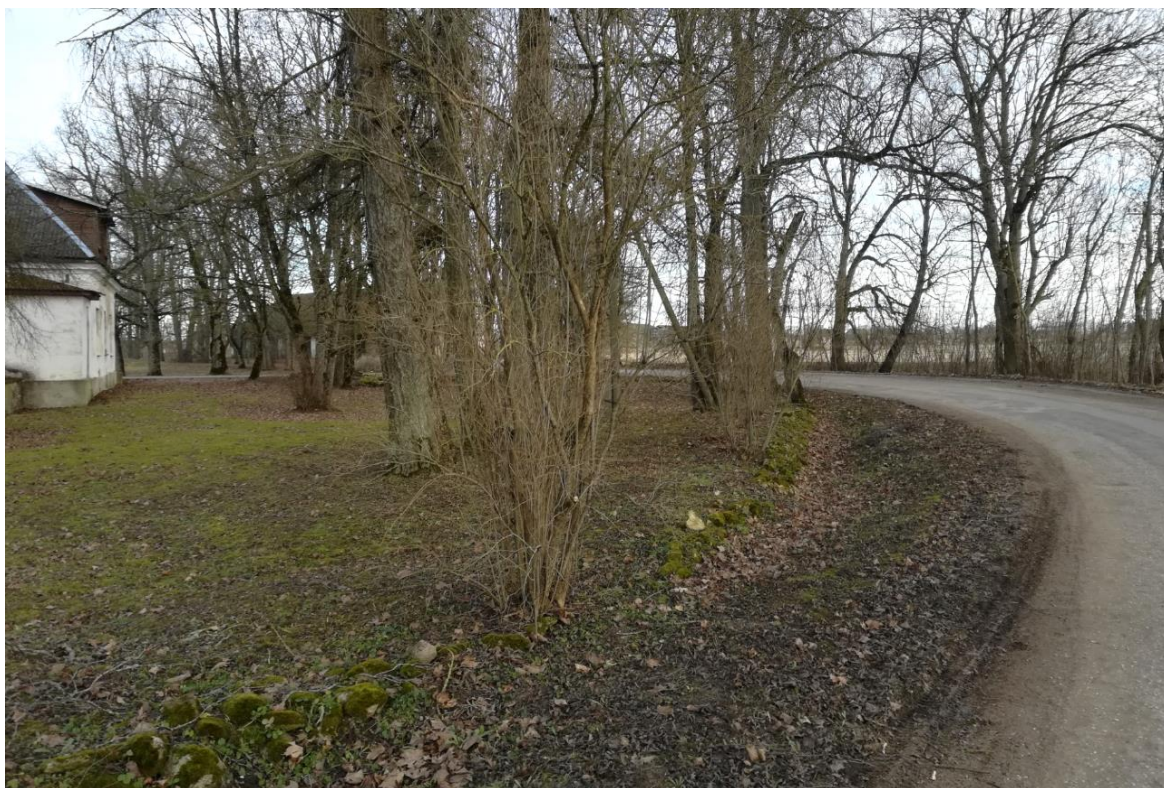
**Foto 15.** Järsem reljeefi muutumine Kurisoo mõisa pargis asukohas „2“ (vt lk 30 skeem 15), mis tuleneb Pargi tänava teetammist. 2020. Foto: Toomas Pöld

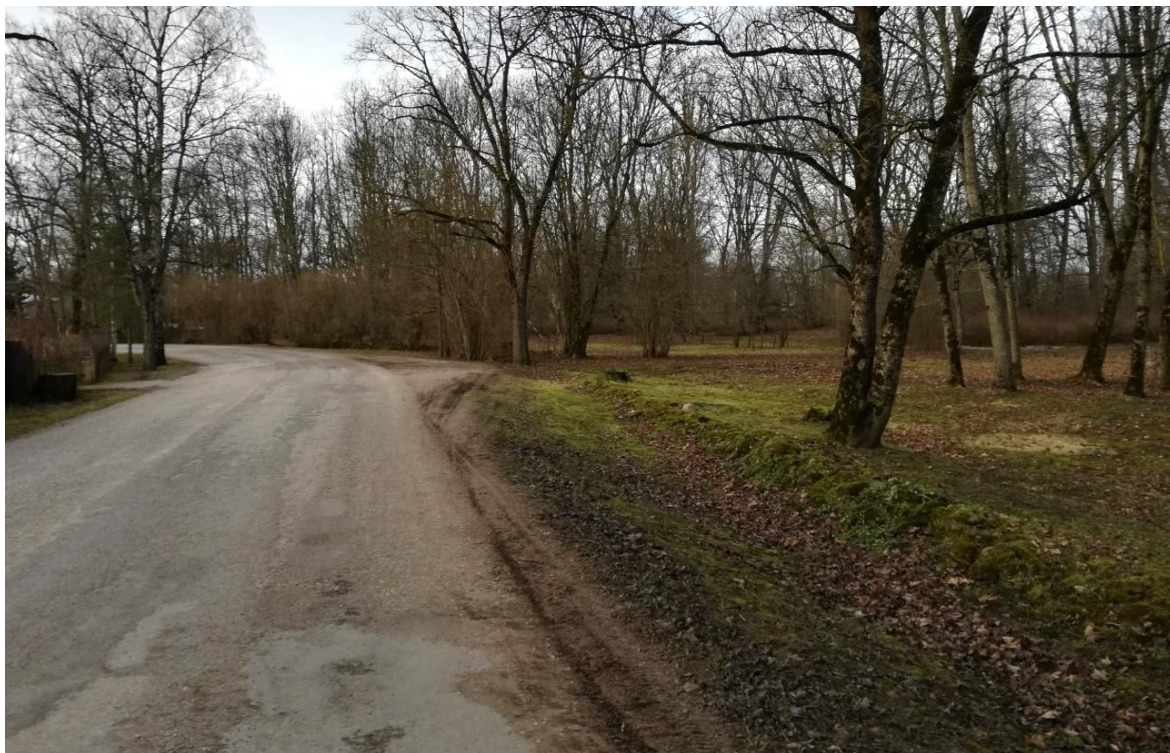
**Foto 16.** Järsem reljeefi muutumine Kurisoo mõisa pargis asukohas „3“ (vt lk 30 skeem 15), mis tuleneb Pargi tänava teetammist. 2020. Foto: Toomas Pöld

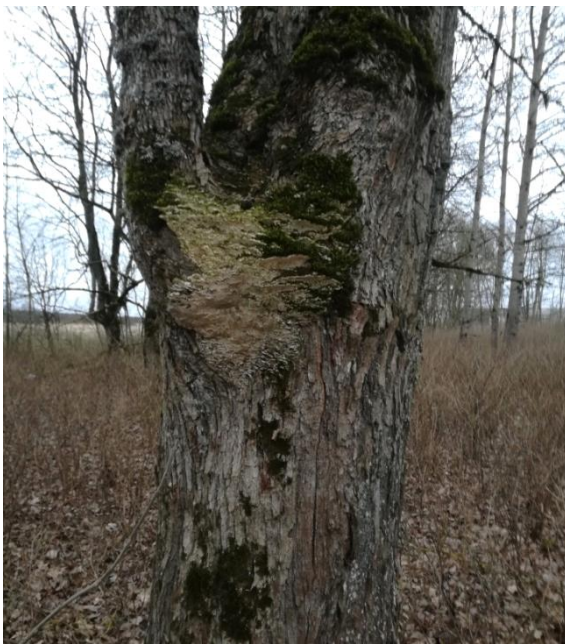
**Foto 31.** Seene viljakeha puu tüvel. 2020. Foto: Toomas Põld

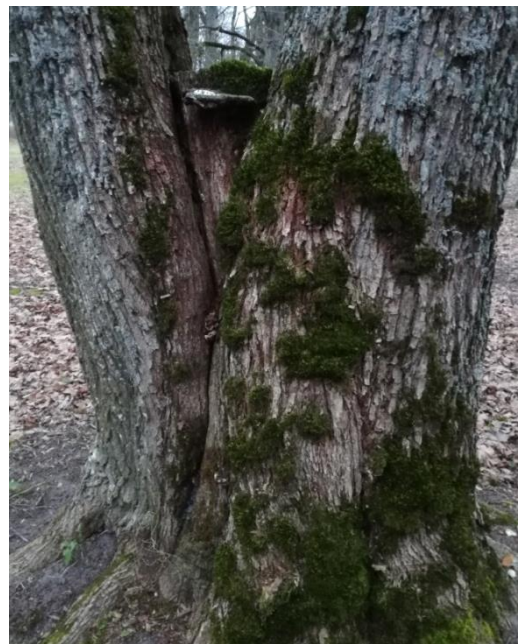
**Foto 32.** Puul on varasemalt likvideeritud haru tüükale kasvanud seene viljakeha. 2020. Foto: Toomas Põld

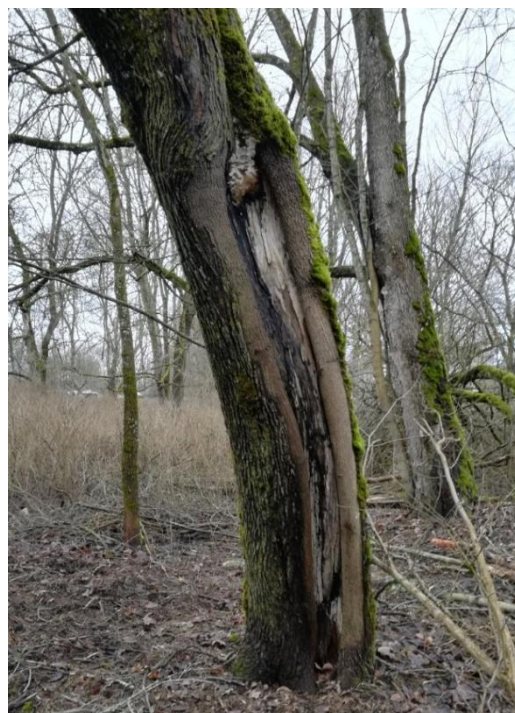
**Foto 34.** Varasemalt murdunud haru tagajärjel on puul ulatuslik tüvekahjustus, kahjustatud kohale on kasvanud seene viljakeha. 2020. Foto: Toomas Pöld

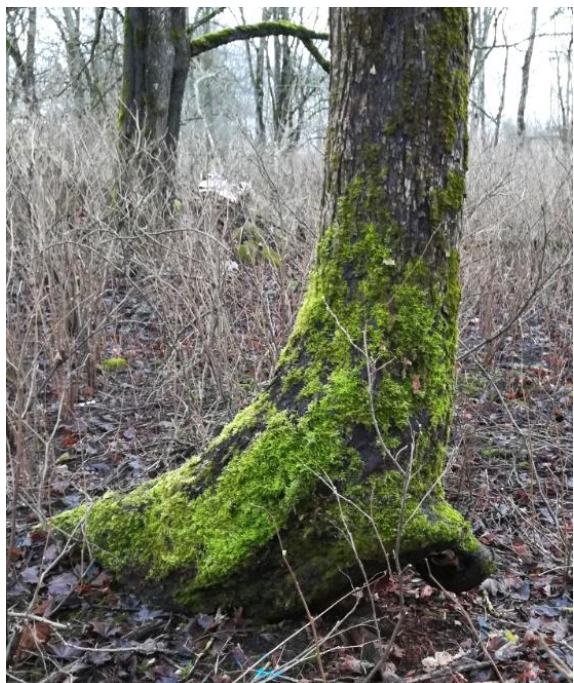
**Foto 35.** Juurekaelalt on puu tüvi kaarjalt kasvanud. Tüve allosas on õõnsus. 2020. Foto: Toomas Pöld

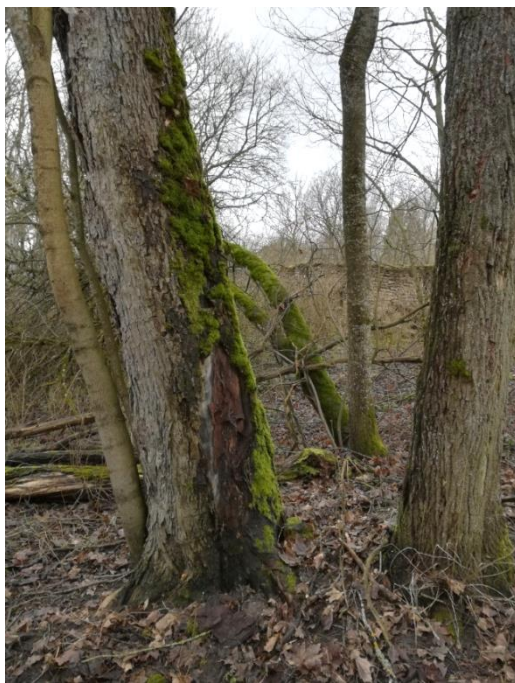
**Foto 36.** Puul on tüve allosas koore- ja tüvevigastus. 2020. Foto: Toomas Pöld

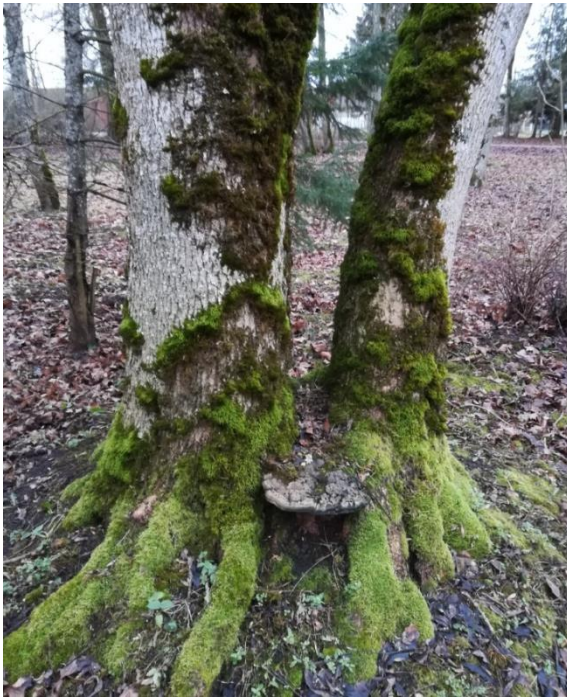
**Foto 37.** Lähedikku kasvavate puude tüvede vahel juurekaelte läheduses kasvab seen viljakeha. 2020. Foto: Toomas Pöld

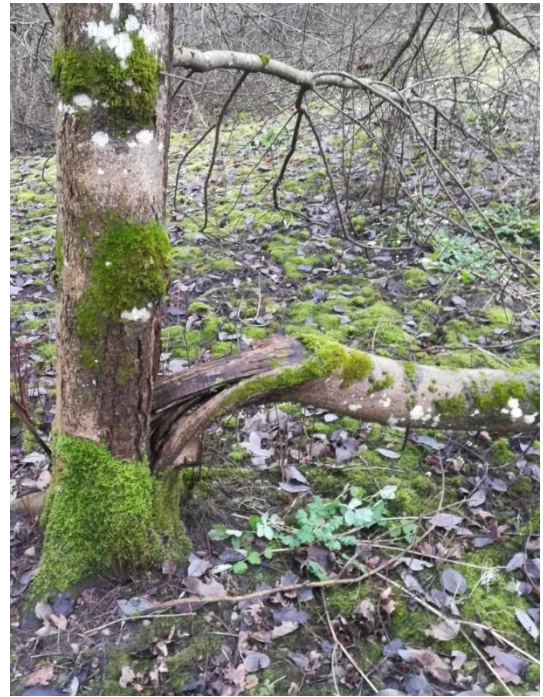
**Foto 38.** Puu haruneb juurekaela lähedusest kaheks. Peenem haru on poolenisti murdunud ja toetub maapinnale. 2020. Foto: Toomas Pöld

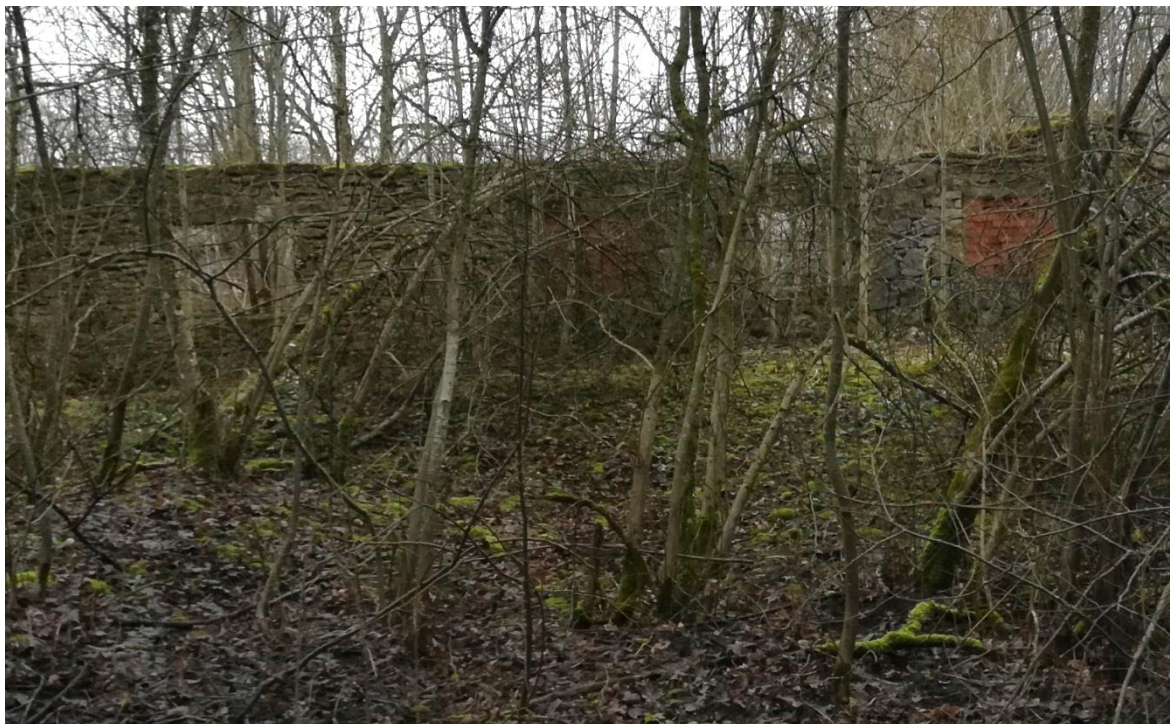
**Foto 53.** Tänapäevane foto mõisa pargi tagaväljaku loodeservas asuvast tall-laudast / karjalahust. 2020. Foto: Toomas Pöld

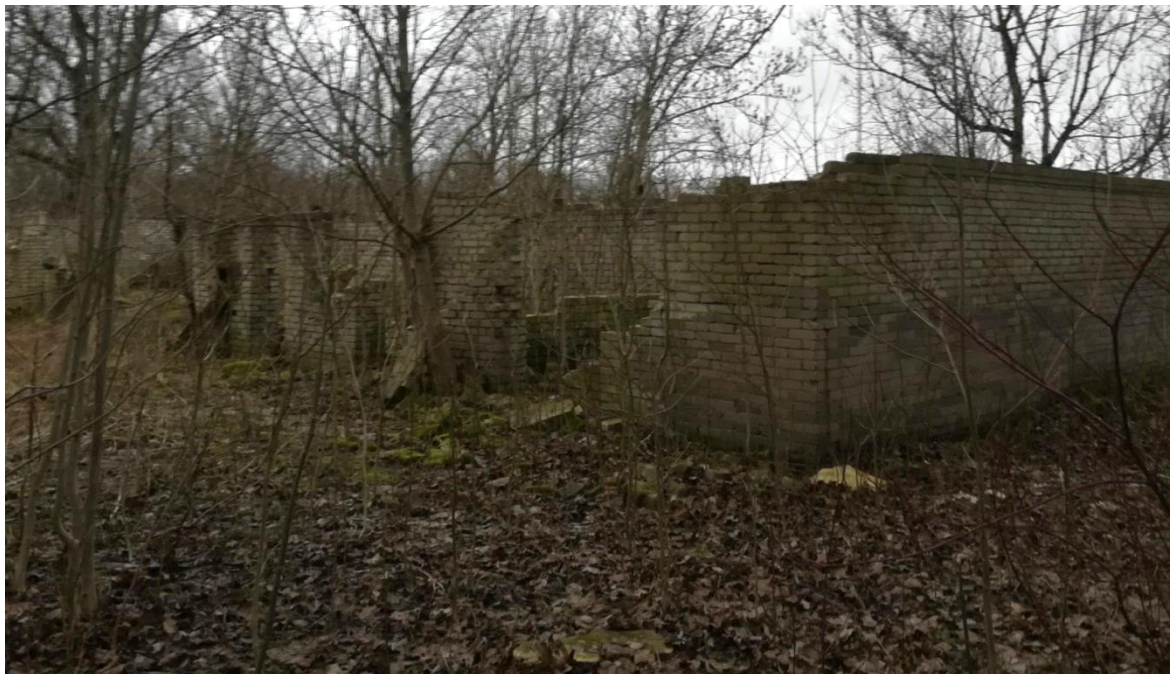
**Foto 54.** Tänapäevane foto mõisa pargi esiväljakust põhja poole jäävast karjalahust. 2020. Foto: Toomas Pöld

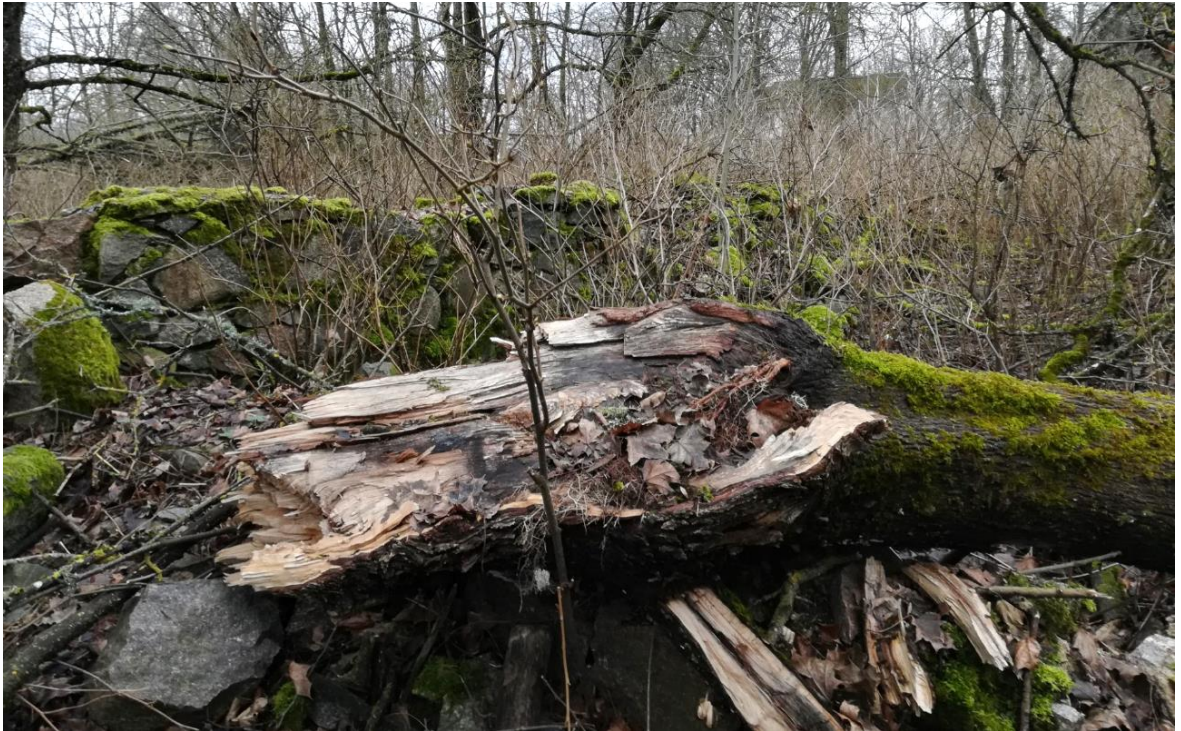
**Foto 57.** Kurisoo mõisa tagaväljakul olev hoone vare. 2020. Foto: Toomas Pöld

Mõisaansamblisse kuuluvad hooned on halvas või väga halvas seisukorras. Hoolduskavas ei ole ette nähtud ajalooliste hoonete taastamist või rekonstrueerimist, ebasobivate hoonete varjamist, likvideerimist või asendamist – nende taastamiseks, rekonstrueerimiseks, likvideerimiseks, varjamiseks ja asendamiseks on tarvis koostada projekt.
