**JÄRVA VALLA ÜHISVEEVÄRGI JA  
-KANALISATSIOONI ARENDAMISE KAVA  
AASTATEKS 2021-2032**

**I OSA – ÜLDOSA**

Tallinn, 2020

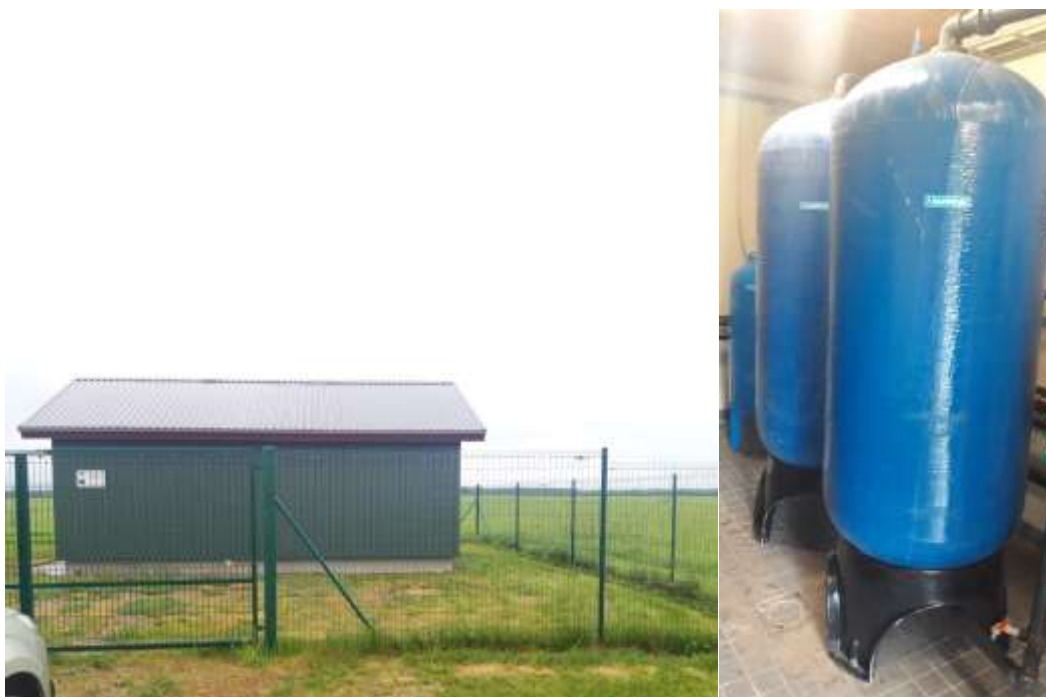
##### Joonis 6.1 Keskuse puurkaevpumpla

Puurkaev puuriti 1985. aastal ning selle sügavus on 85 meetrit. Puurkaevpumpla rekonstrueeriti 2013. aastal. Rekonstrueerimistööde käigus korrastati hoone, puurkaev ja paigaldati uued elektri- ja automaatikaseadmed. Vastavalt keskkonnaregistri andmetele on puurkaevu sanitaarkaitseala ulatus 100 meetrit. Puurkaev-pumplal on tagatud 100 meetrine sanitaarkaitsetsoon ning pumplahoone on piiratud aiaga.

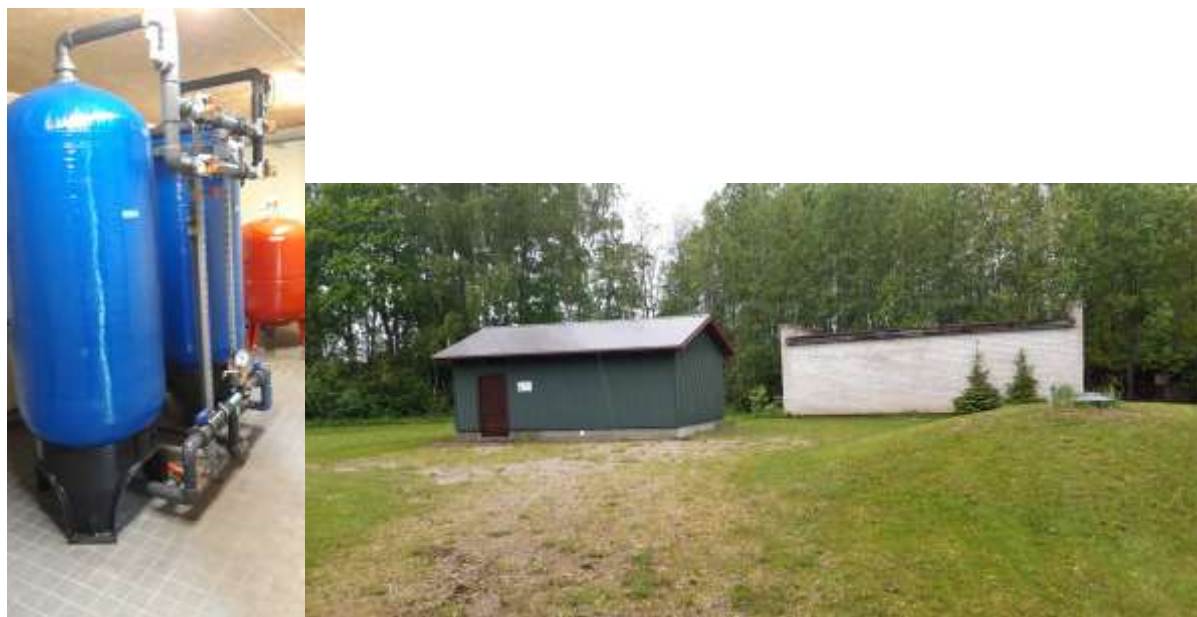
**Joonis 6.2 Kete 3 puurkaevpumpla**

Kete nr 3 puurkaevpumpplal on veetöötlusseadmena kasutusel raua- ja mangaanieralduseks paarissurvefilter ARS750 Dupleks tootlikkusega 10,8 m<sup>3</sup>/h.

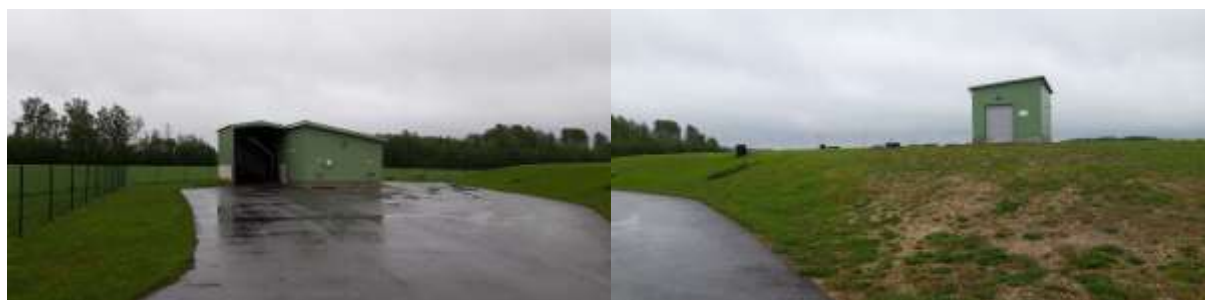
**Joonis 6.3 Aravete reoveepuhasti**

Reoveepuhasti juurde on rajatud purgimissõlm, mis koosneb identifitseerimisest, vastuvõtutorust, võreseadmest (automaatvõre HUBER) ja purgimissõlme pumplast. Sõltuvalt purgitava materjali reostuskoormusest on reoveepuhasti võimekus purgitavat reovett käidelda maksimaalselt 10 m<sup>3</sup>/d, purgimispumpla suurus 25 m<sup>3</sup>. Koormuse hajutamiseks on purgimissõlme pumpla töö- ning pausiajad seadistatavad.

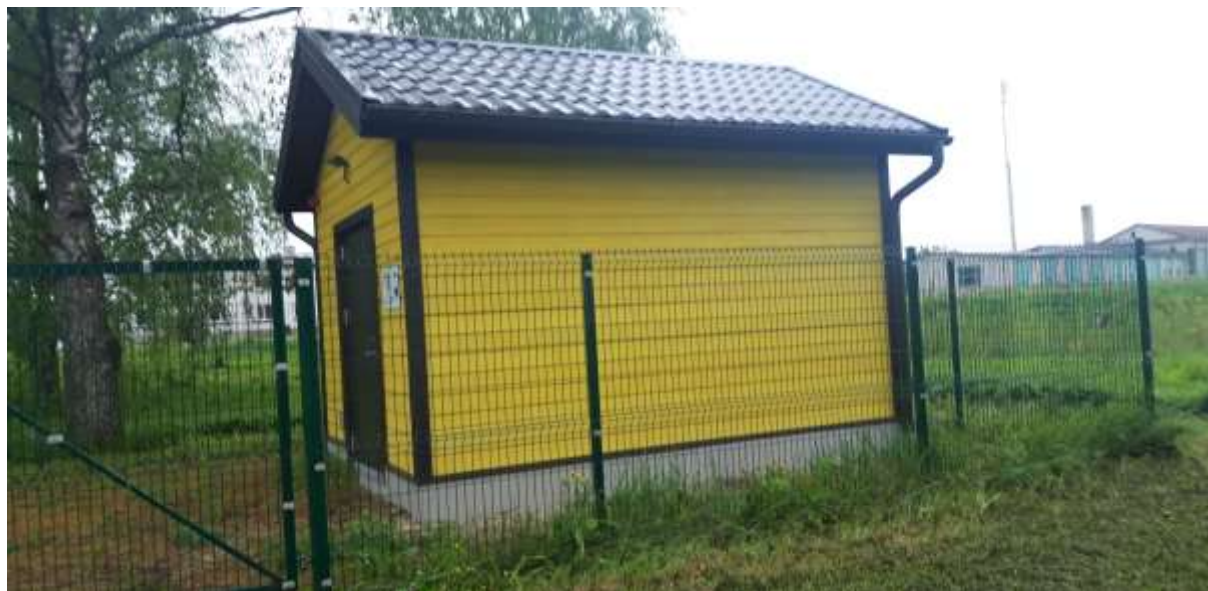
Joonis 6.4 Mõisa puurkaevpumpla

Puurkaev puuriti 1961. aastal ning selle sügavus on 75 meetrit. Puurkaevpumpla rekonstrueeriti 2014. aastal. Rekonstrueerimistööde käigus korrastati hoone, puurkaev ja paigaldati uus toruarmatuur, membraanhüdfoor (0,5 m<sup>3</sup>), uued elektri- ja automaatikaseadmed. Vastavalt keskkonnaregistri andmetele on puurkaevu sanitaarkaitseala ulatus 50 meetrit. Puurkaev-pumlal on tagatud 50 meetrine sanitaarkaitsetsoon ning pumplahoone on piiratud aiaga.

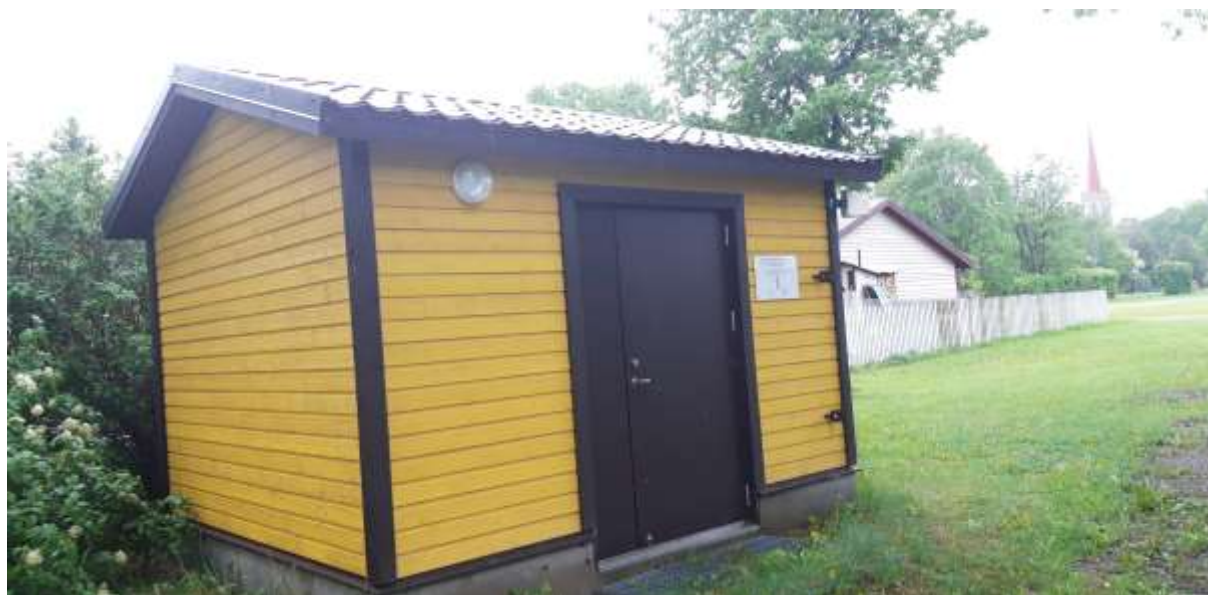
Joonis 6.5 Ambla kooli puurkaevpumpla

Puurkaev puuriti 1972. aastal ning selle sügavus on 75 meetrit. Puurkaevpumpla rekonstrueeriti 2014. aastal. Rekonstrueerimistööde käigus korrastati hoone, puurkaev ja paigaldati uus toruarmatuur, membraanhüdروفoor (0,3 m<sup>3</sup>), uued elektri- ja automaatikaseadmed. Vastavalt keskkonnaregistri andmetele on puurkaevu sanitaarkaitseala ulatus 50 meetrit. Puurkaev-pumplal on tagatud 50 meetrine sanitaarkaitsetsoon ning pumplahoone ei ole piiratud aiaga.

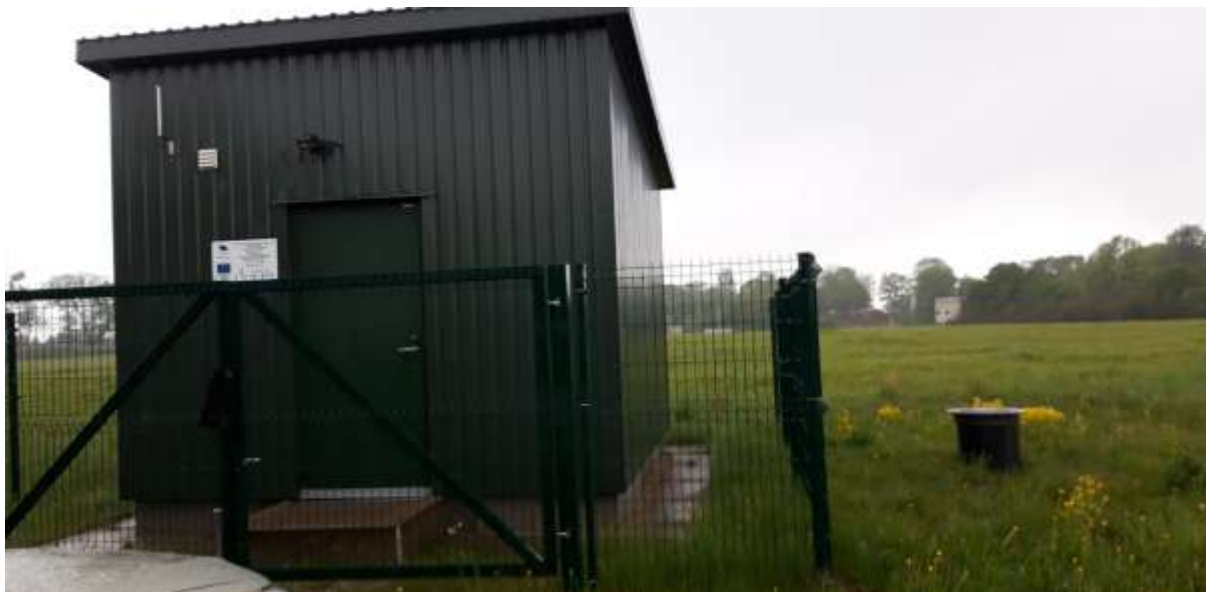
**Joonis 6.6 Peetri aleviku puurkaevpumpla**

Puurkaev puuriti 1957. aastal ning selle sügavus on 55 meetrit. Puurkaevpumpla rekonstrueeriti 2013. aastal täielikult. Vastavalt keskkonnaregistri andmetele on puurkaevu sanitaarkaitseala ulatus 50 meetrit. Puurkaev-pumplal on tagatud 50 meetrine sanitaarkaitsetsoon ning pumplahoone on piiratud aiaga.

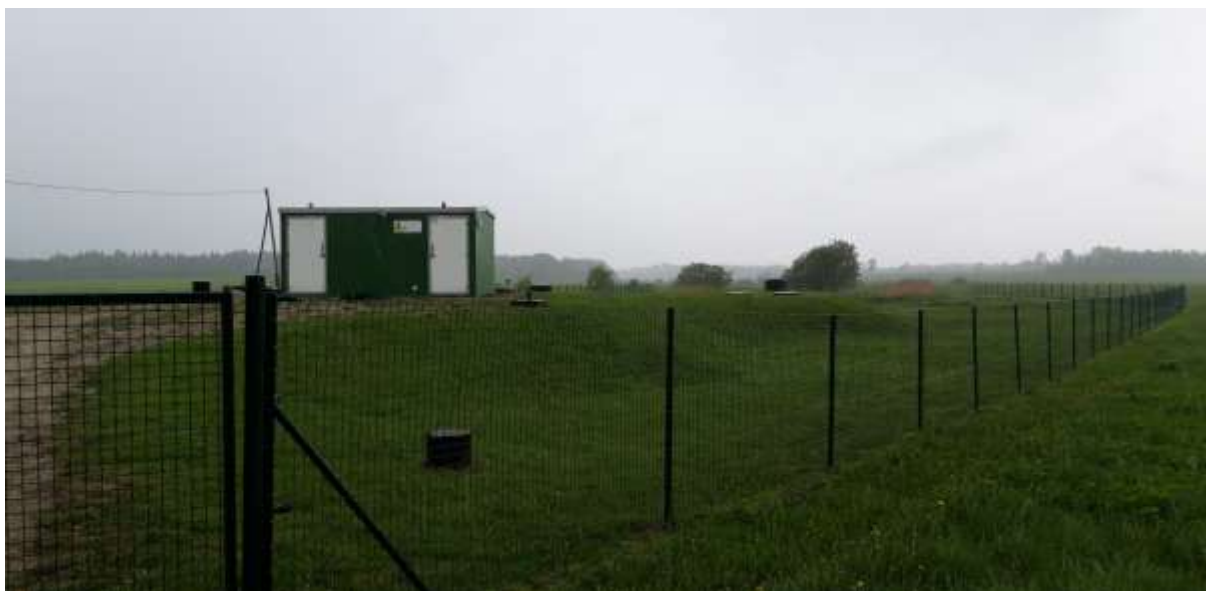
#### Joonis 6.7 Peetri aleviku reoveepuhasti

Reoveepuhasti on ühendatud AS Paide Vesi kaugjälgimise süsteemiga. Juhtimiskeskuses on võimalik näha seadmete olekuid (töös, seisab, avarii), kulumõõduri näite (hetkekulu, kogukulu), pumplate olekuid ja avariisid.

Peetri reoveepuhasti tehniline seisukord on hea ning käesoleval ajal investeeringute vajadust ei ole.

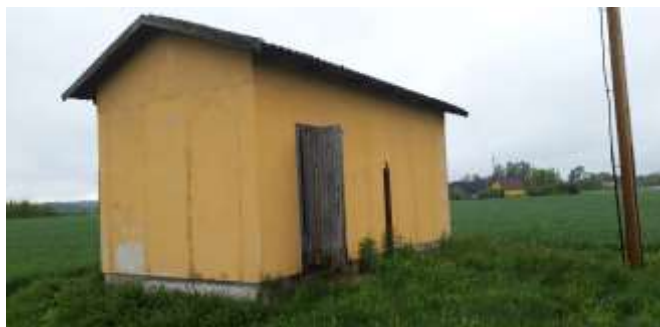
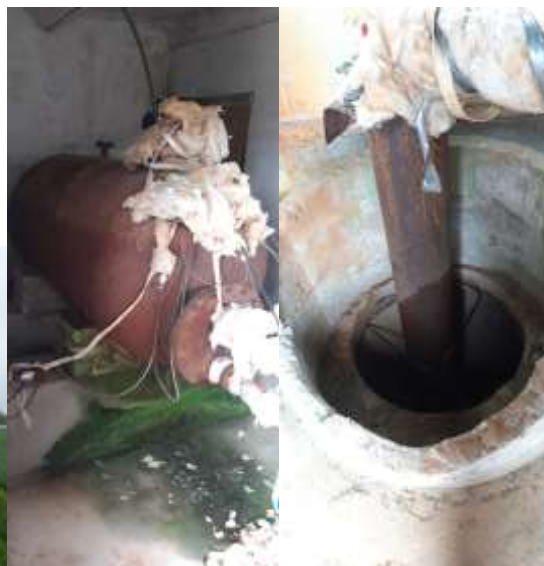
**Joonis 6.8 Jõgisoo küla puurkaevpumpla**

Puurkaev puuriti 1967. aastal ning selle sügavus on 60 meetrit. Puurkaevpumpla on täielikult amortiseerunud (sh hoone, toruarmatuur, seadmestik ning elektri- ja automaatikaseadmed). Vastavalt keskkonnaregistri andmetele on puurkaevu sanitaarkaitseala ulatus 50 meetrit. Ligipääs puurkaevpumplale on raskendatud, kuna ümber puurkaevpumpla on põllumaa ning juurdepääsutee puudub.

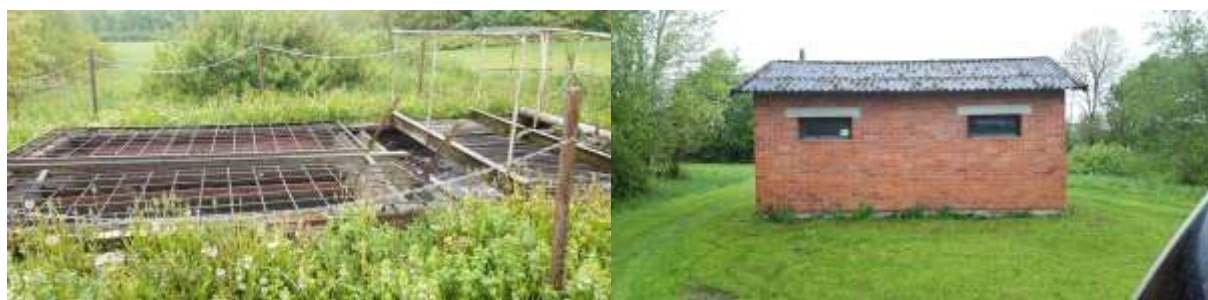
Joonis 6.9 Jõgisoo küla reoveepuhasti

Jõgisoo küla reoveepuhasti asub Jõgisoo külas kinnistul, mille katastri nr on 13401:001:0163. Kasutusel on BIO-25 tüüpi aktiivmudapuhasti. Jõgisoo küla reoveepuhasti ehitati 1988. aastal. Reoveepuhasti arvutuslik maksimaalne hüdrauline koormus on 28 m<sup>3</sup>/d ja orgaaniline koormus 200 ie.

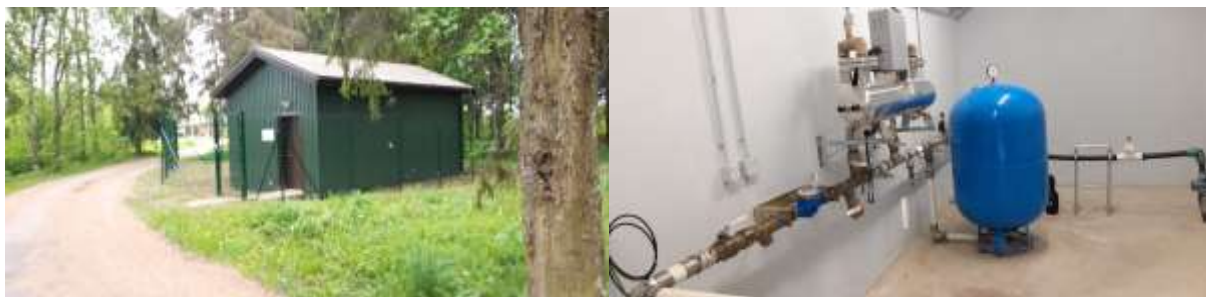
**Joonis 6.10 Imavere küla puurkaevpumpla**

kaugjälgimise süsteemiga. Juhtimiskeskuses on võimalik näha seadmete olekuid (töös, seisab, avarii), kulunäiturite näite (hetke- ja kogukulu). Vastavalt keskkonnaregistri andmetele on puurkaevu sanitaarkaitseala ulatus 50 meetrit. Puurkaevpumpla on heas tehnilises seisukorras.

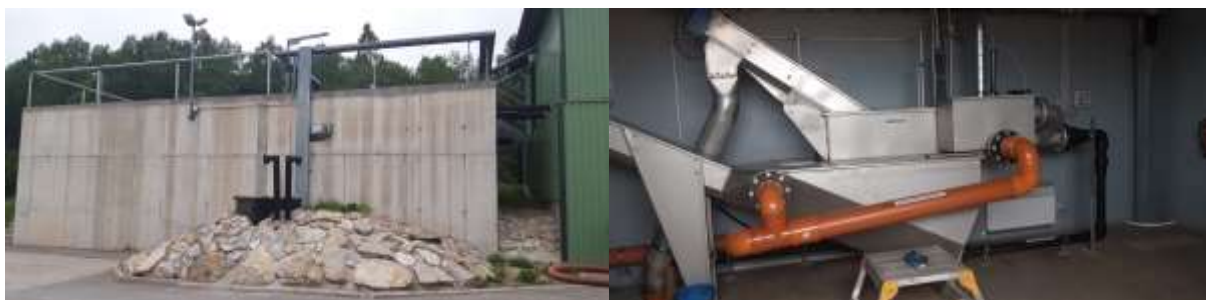
**Joonis 6.11 Imavere küla reoveepuhasti**

Reoveepuhasti on ühendatud AS Paide Vesi kaugjälgimise süsteemiga. Juhtimiskeskuses on võimalik näha seadmete olekuid (töös, seisab, avarii), kulumõõuri näite (hetkekulu, kogukulu), pumplate olekuid ja avariisid.

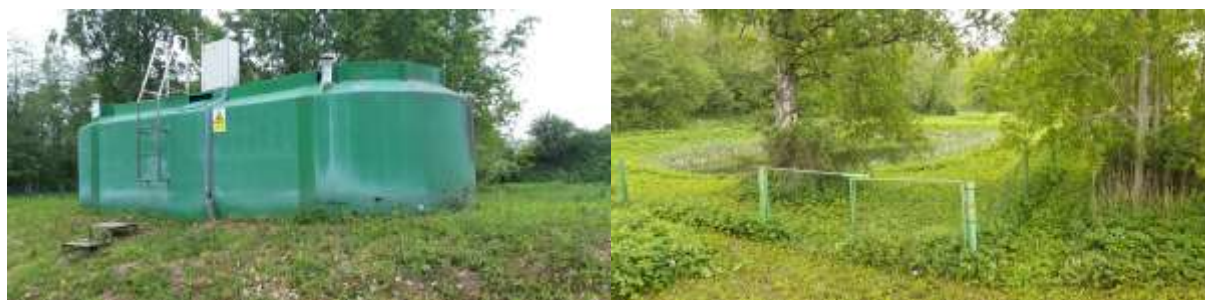
Joonis 6.13 Käskonna küla reoveepuhasti

Käskonna küla reoveepuhasti asub Käskonna külas kinnistul, mille katastri nr on 23401:001:0200. Kasutusel on Bioclere B-350 tüüpi nõrgbiofilterpuhasti. Lisaks kuulub reoveepuhasti koosseisu kaks biotiiki (kogupindalaga 980 m<sup>2</sup>). Reoveepuhasti oli algselt kasutusel Imaveres, kuid teisaldati hiljem Käskonna külla. Reoveepuhasti tehniline seisukord on halb (mahutite seinad on katki jms). Reoveepuhasti arvutuslik maksimaalne hüdrauliline koormus on 87 m<sup>3</sup>/d ja orgaaniline koormus 350 ie.

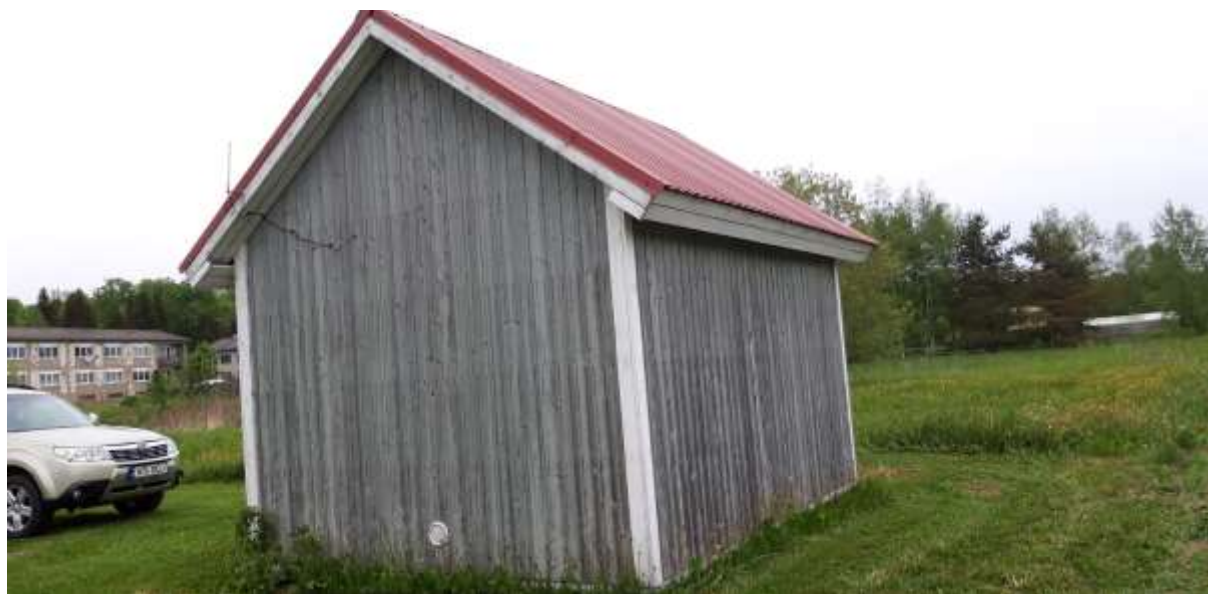
Joonis 6.14 Päinurme küla puurkaevpumpla

Puurkaev puuriti 2008. aastal ning selle sügavus on 50 meetrit. Puurkaevpumpla on heas tehnilises seisukorras. Päinurme küla pumpla ühendati 2013. aastal AS Paide Vesi kaugjälgimise süsteemiga. Juhtimiskeskuses on võimalik näha seadmete olekuid (töös, seisab, avarii), kulunäituri näite (hetke- ja kogukulu). Vastavalt keskkonnaregistri andmetele on puurkaevu sanitaarkaitseala ulatus 50 meetrit.

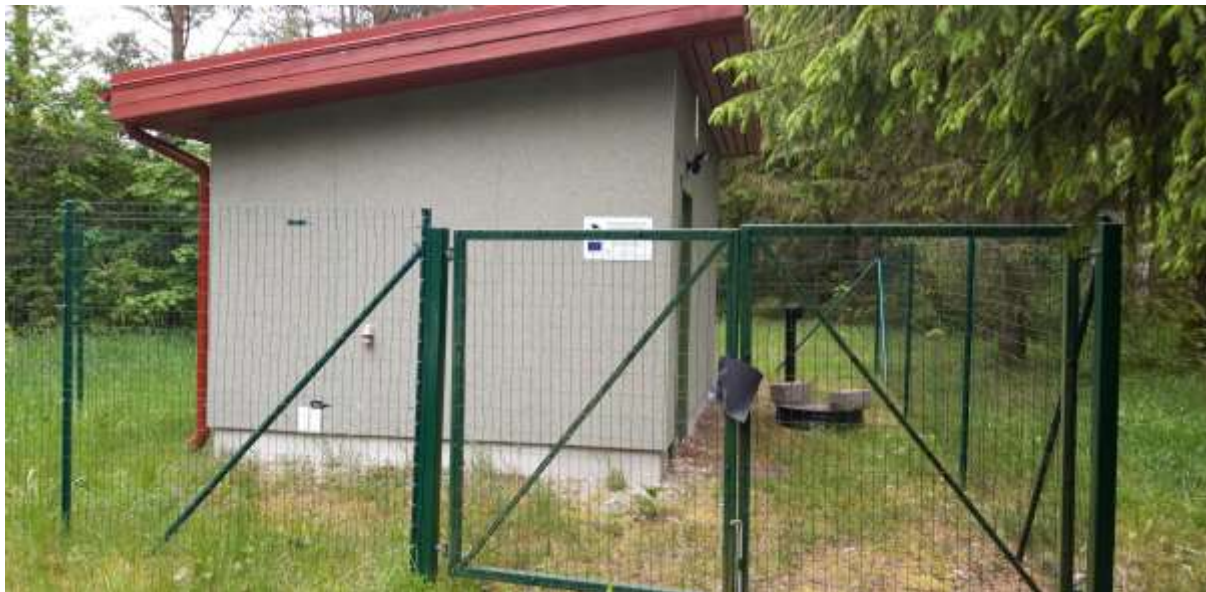
Joonis 6.15 Koigi küla puurkaevpumpla

Puurkaev puuriti 1990. aastal ning selle sügavus on 90 meetrit. Puurkaevpumpla on heas tehnilises seisukorras. Puurkaevpumpla rekonstrueeriti täielikult 2013. aastal, mille raames ehitati puurkaevu päise ümber uus tehnohoone. Koigi küla pumpla ühendati 2013. aastal AS Paide Vesi kaugjälgimise süsteemiga. Juhtimiskeskuses on võimalik näha seadmete olekuid (töös, seisab, avari), kulunäituri näite (hetke- ja kogukulu). Vastavalt keskkonnaregistri andmetele on puurkaevu sanitaarkaitseala ulatus 50 meetrit.

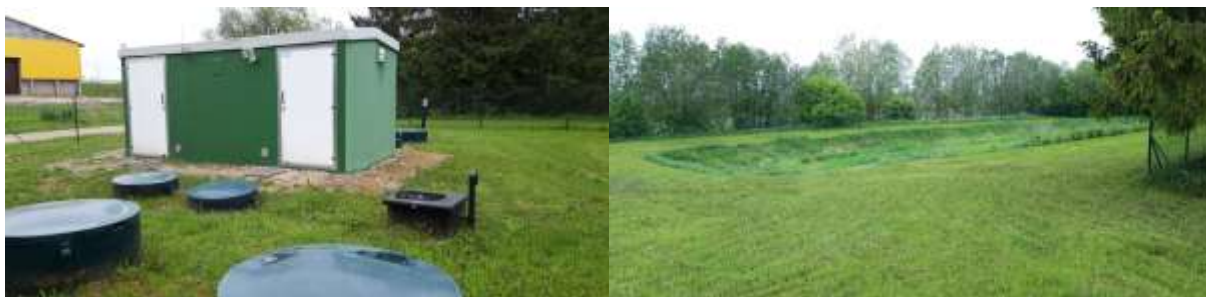
**Joonis 6.16 Koigi küla reoveepuhasti**

Biokeemiliselt puhastatud vesi pumbatakse kas läbi pinnasfiltrit biotiiki või otse väljavoolu. Liigmudamahuti täitumisel veetakse aktiivmuda Paide linna reoveepuhastile edasiseks töötlemiseks.

Reoveepuhasti on ühendatud AS Paide Vesi kaugjälgimise süsteemiga. Juhtimiskeskuses on võimalik näha seadmete olekuid (töös, seisab, avarii), kulumõõduri näite (hetkekulu, kogukulu), pumplate olekuid ja avariisid.

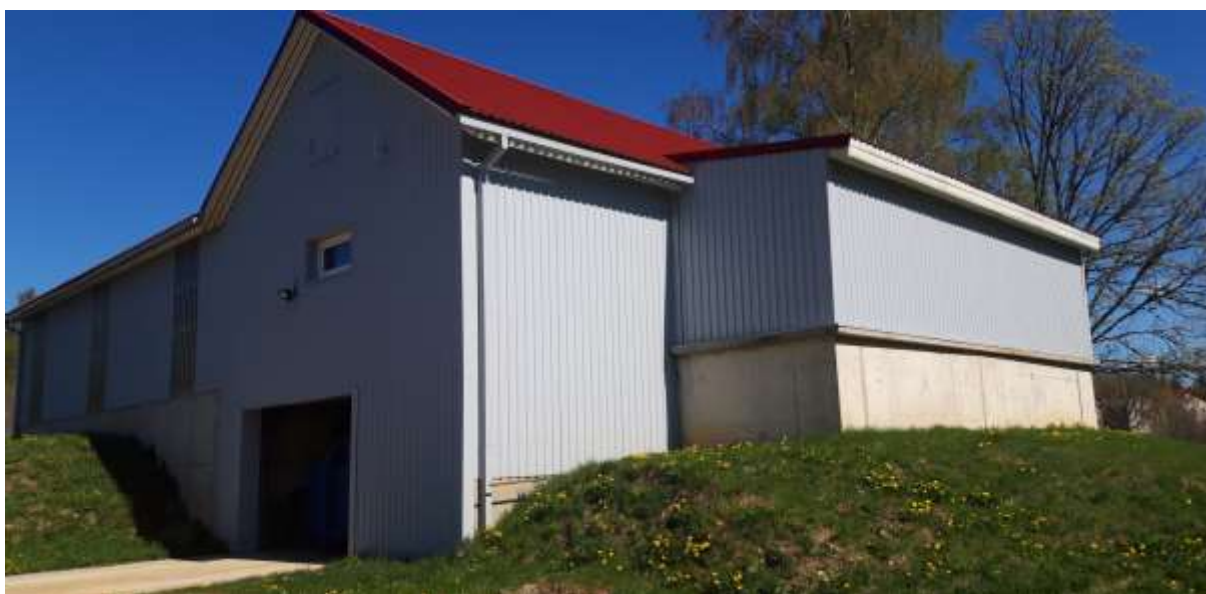
**Joonis 6.17 Koeru reoveepuhasti**

- peapumpla ja purgimissõlm;
- võreseade;
- liivapüünis;
- aerotank;
- mudatihendi;
- mudatahendaja.

Tahendatud reoveesete transporditakse Väätsa prügilasse.

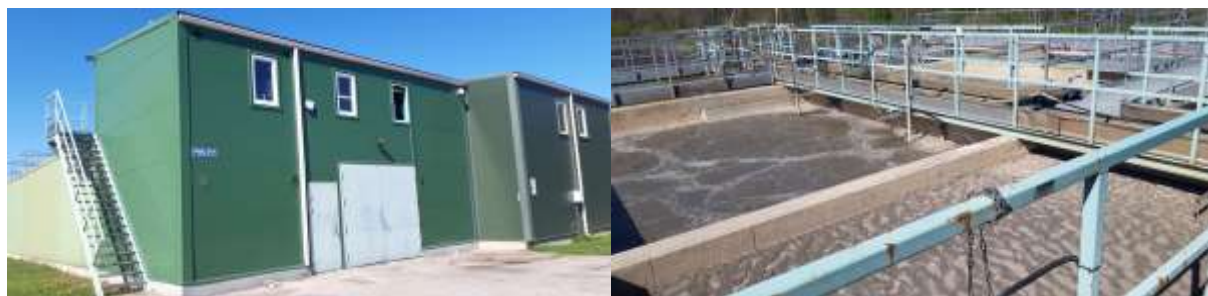
Joonis 6.18 Järva-Jaani reoveepuhasti

- peapumpla ja purgimissõlm;
- võreseade;
- liivapüünis;
- avarii-puhvermahuti ohtlike parameetritega reovee tarbeks;
- aerotank;
- biotiigid (1600 m<sup>2</sup>);
- mudatihendi;
- mudatahendamiseks lintfilterpress;
- komposteerimisväljak.

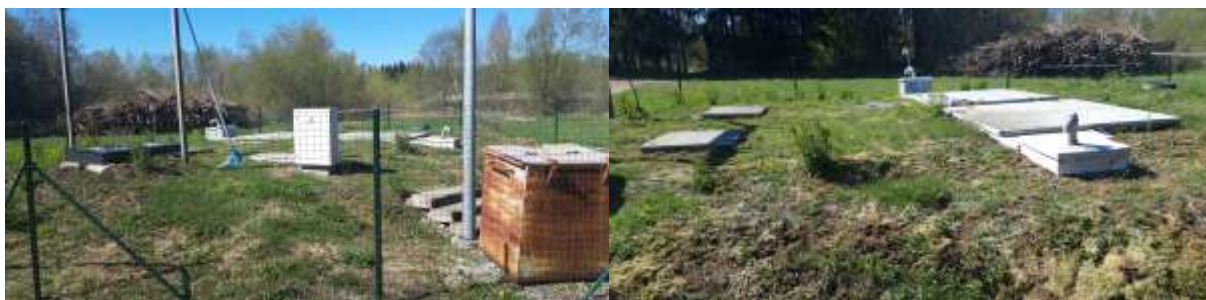
### Joonis 6.19 Karinu reoveepuhasti

Karinu küla reoveepuhasti asub Karinu külas kinnistul, mille katastri nr on 25702:004:0197. Karinu reoveepuhasti rajati 1997. aastal. Reoveepuhastit on rekonstrueeritud 2008. ja 2013. aastal. Reoveepuhastina on kasutusel VarioComp 125, mille maksimaalne reostuskoormus on 215 ie ja maksimaalne vooluhulk 34 m<sup>3</sup>/d.

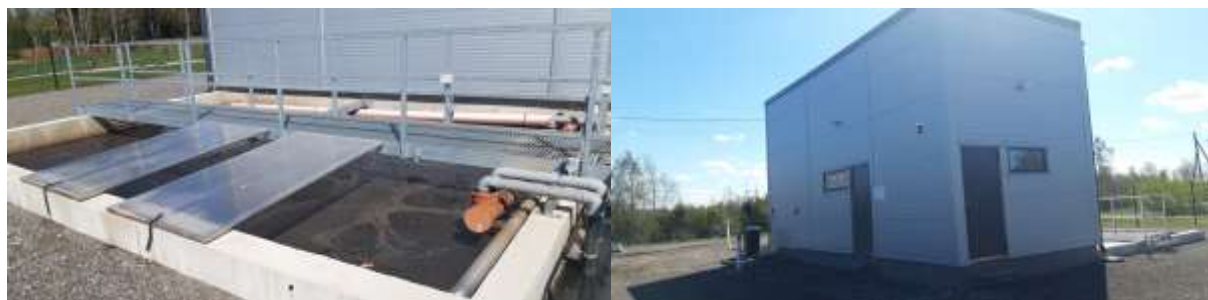
#### Joonis 6.20 Ahula reoveepuhasti

- võreseade ja liivpüüdur;
- aerotsioonimahuti;
- mudatihendi;
- mudatahendaja.

Tahendatud reoveesete transporditakse Väätsa prügilasse.

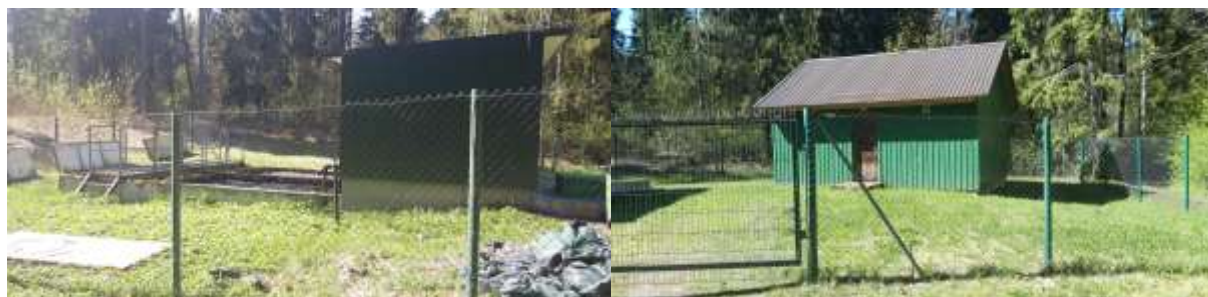
**Joonis 6.21 Albu reoveepuhasti**

- võreseade ja liivpüüdur;
- aerotsioonimahuti;
- mudatihendi;
- mudatahendaja.

Tahendatud reoveesete transporditakse Väätsa prügilasse.
